Eine CKW-Grundwassersanierung – ein Fallbericht

Jürgen Abrecht¹

Zusammenfassung

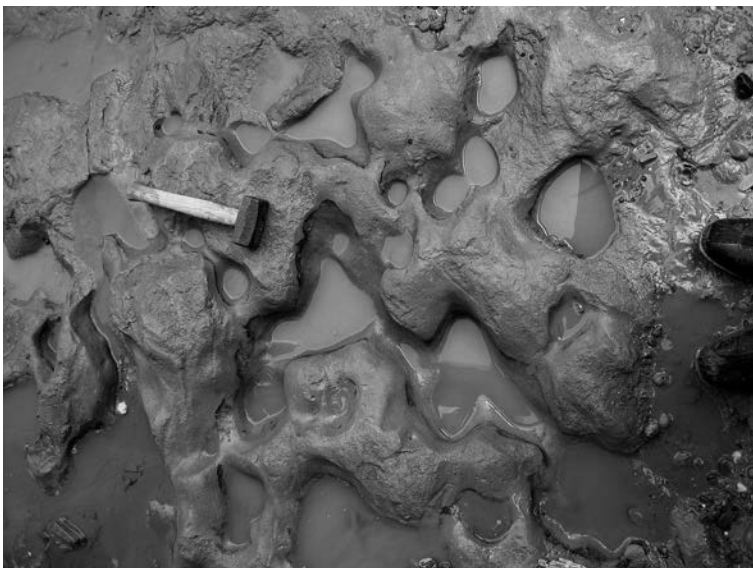
Fig. 1: Sandsteinoberfläche mit Kolklöchern.

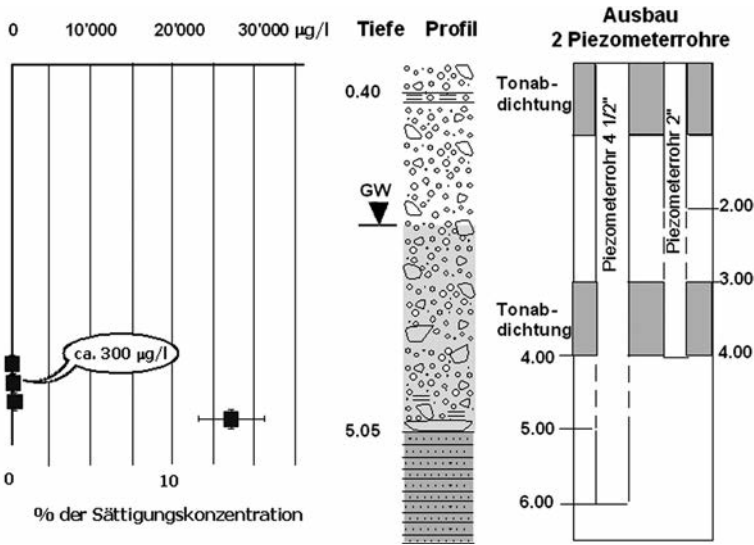
sehr hohen Konzentrationen an der Basis, die gegen oben abrupt abnehmen. Anhand von Multi level-Messungen in einer Messstelle im Herdbereich ist dies in Fig. 2 illustriert. In Fig. 3 ist das Ausbreitungsverhalten basierend auf den Erkenntnissen aus den detaillierten Untersuchungen und später auch aus dem Monitoring während der ersten Sanierungsphase als konzeptuelles Modell grafisch dargestellt.

Fig. 2: Lithologischer Aufbau und PCE-Gehalte im Herdbereich.

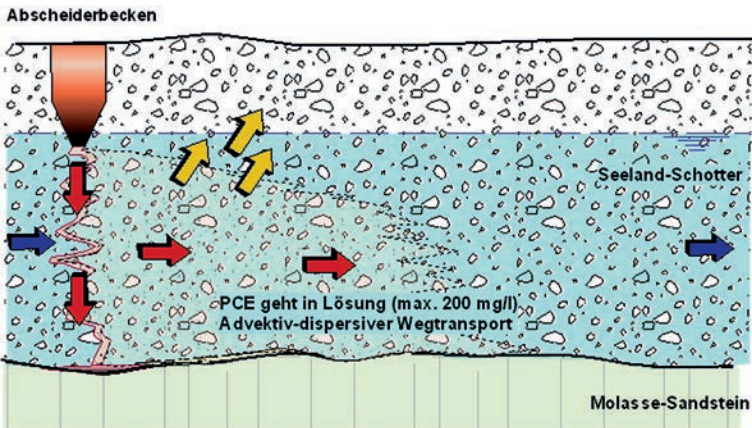
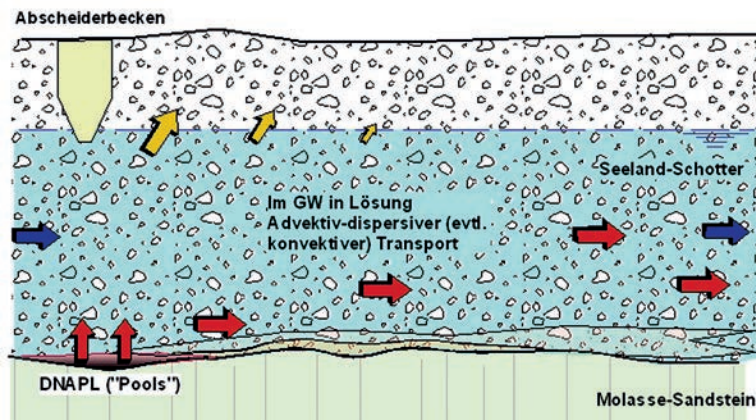
A. Während Freisetzung des Lösungsmittel (1964-83)

B. Situation heute (2014)

Fig. 3: Konzeptuelles Freisetzungs- und Ausbreitungsmodell der CKW.

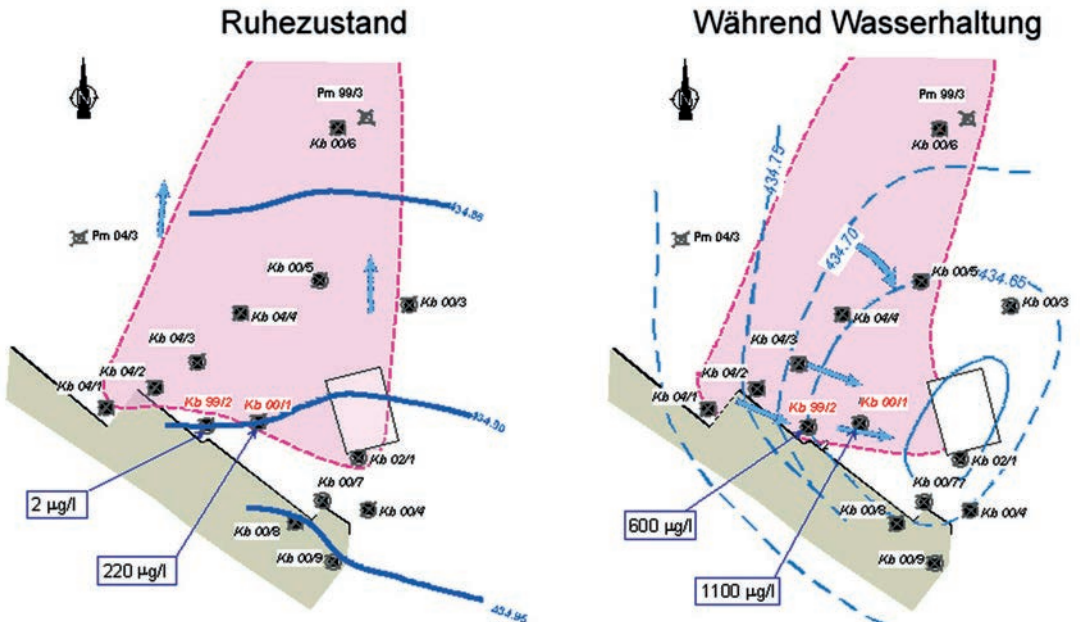
Fig. 4: Hydraulische Verhältnisse im Ruhezustand und während der GW-Absenkung.

grube wurde kontaminiertes Wasser aus dem Herdbereich (bei Kb 04/1) in Richtung Baugrube verfrachtet, wodurch in Kb 99/2 und Kb 00/1 der PCE-Gehalt massiv anstieg. Diese Sachlage ist in Fig. 4 im Vergleich zum Ruhezustand dargestellt.

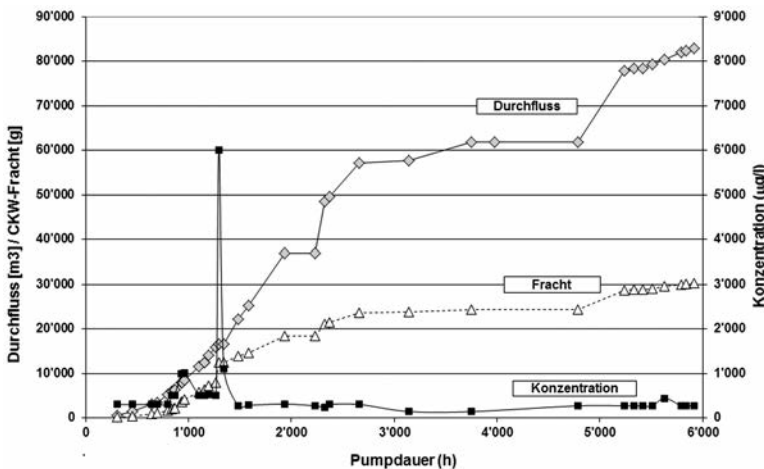
Insgesamt wurden während der GW-Absenkung rund 120'000 m³ Wasser abgepumpt und gereinigt. Eine Angabe der zwischen Oktober 2003 und November 2004 aus dem Untergrund entfernten CKW-Menge ist sehr schwierig, da neben dem mittels Pump&Treat entfernten Anteil zusätzlich CKW mit dem ausgehobenen Schotter entfernt wurden. Eine Schätzung ergab eine minimale Menge von ca. 100 kg. Zudem verdunstete eine unbekannte Menge. In Anbetracht der grossen Menge gereinigten Wassers ist dies eine kleine Menge und belegt die mangelhafte Effizienz von Pump&Treat-Massnahmen.

Fig. 5: Menge, CKW-Konzentrationen sowie damit ausgetragene CKW-Fracht zwischen Ende Oktober 2003 und Juni 2004.

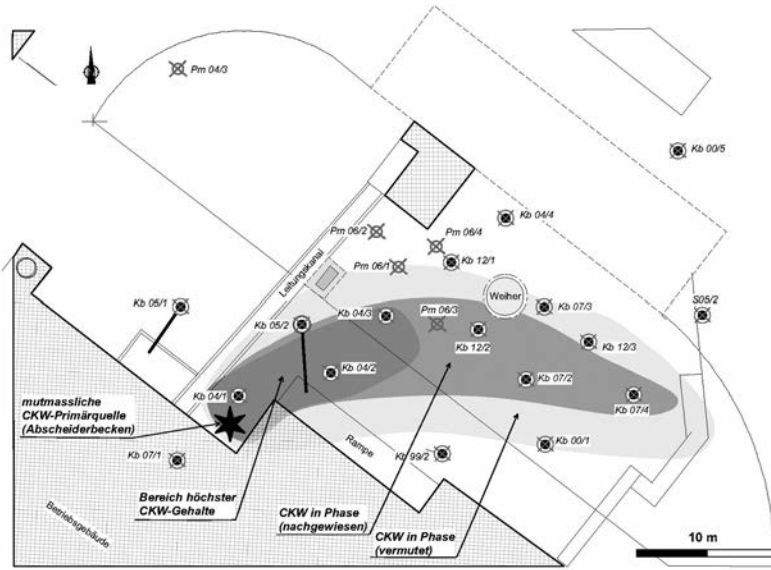
Fig. 6: Bereich des Schadenherdes (grau schattiert) nach 1. Sanierungsphase mit Sanierungspiegeln (Kb ...). Die beiden Bohrungen Kb 05/1 und Kb 05/2 sind Schrägbohrungen (Verlauf durch Striche markiert).

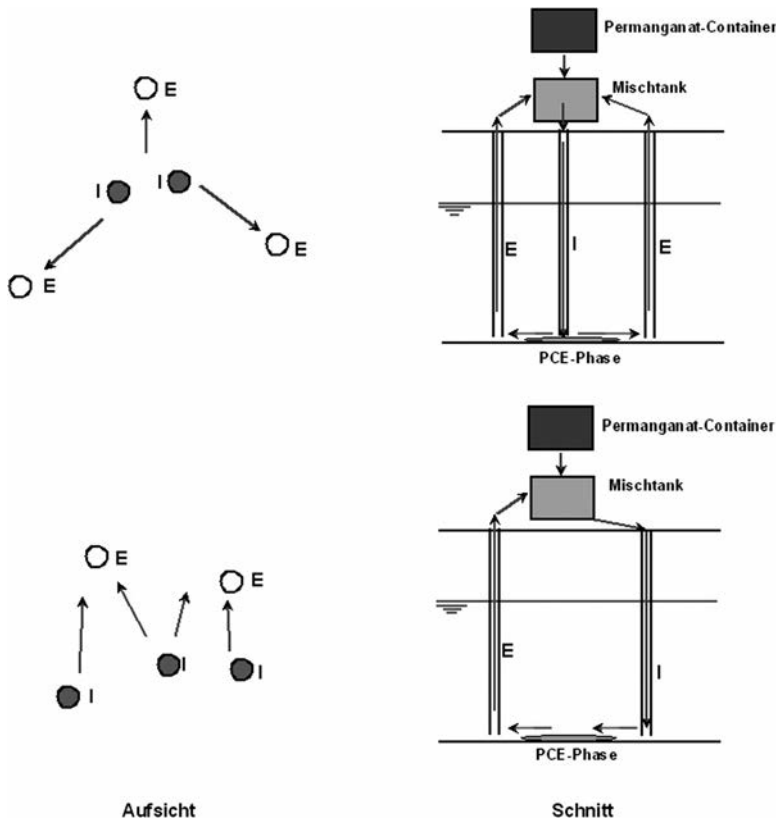
Fig. 7: Schematische Darstellung der beiden Hauptkonfigurationen für Injektions- und Extraktionspegel. Oben: Zentrale Anordnung der Injektionspegel. Unten: Obstromseitige Anordnung der Injektionspegel. Links jeweils eine Aufsicht der grundsätzlichen Anordnung der Pegel für die Injektion (I), und Extraktion (E); Rechts: Schnitte durch die beiden Anordnungen.

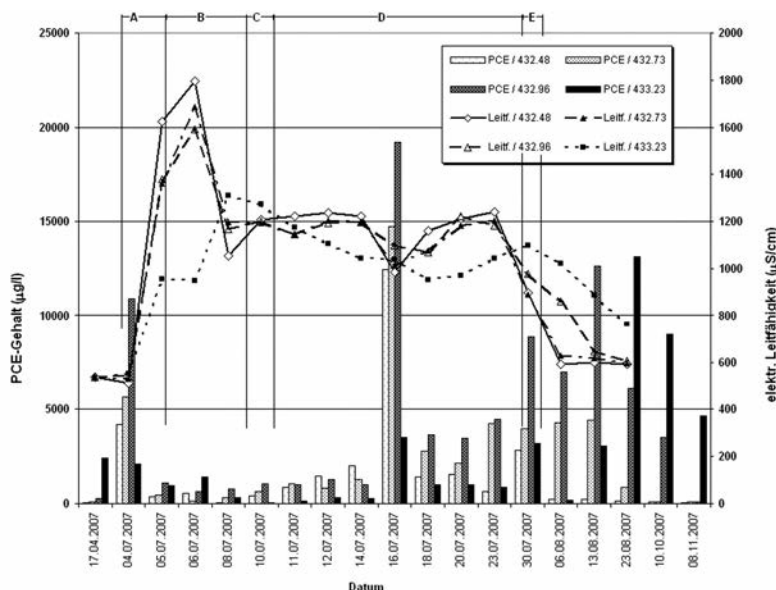
Fig. 9: Verlauf des PCE-Gehalts und der elektrischen Leitfähigkeit während der Injektion (Pilotphase) ca. 6 m abstromseitig der Injektionsstelle Kb 04/2. Multilevel-Probenentnahmekompartimente 25, 50, 75 und 100 cm ab Stauer (432.48, 432.73, 432.96 und 433.23 m ü. M.). Phase A: Injektion/Extraktion alternierend; Phase B: nur Extraktion; Phase C: kontinuierliche Injektion; Phase D: nur Extraktion (Zirkulation ohne Injektion).

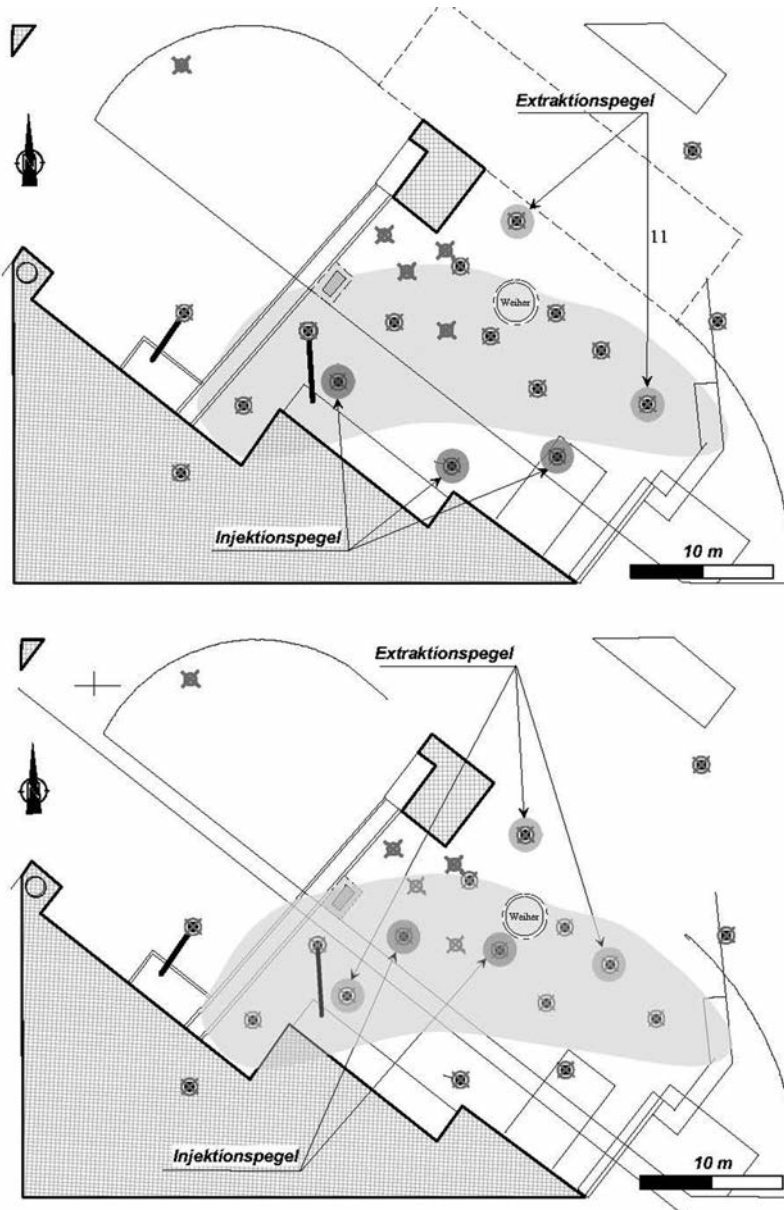
lysen aus den Pegeln im Sanierungsbereich ist immer zu beachten, dass es während der Extraktion je nach Anordnung der Pumppegel (Fig. 10) zu kleinräumigen Verlagerungen der Kontamination kommen kann. Dies ist der Grund für die beobachteten starken Konzentrationsschwankungen in den einzelnen Pegeln. Je nach Ort der Extraktion kann

Fig. 10: Beispiele für die Anordnung der Injektions- und Extraktionspegel.

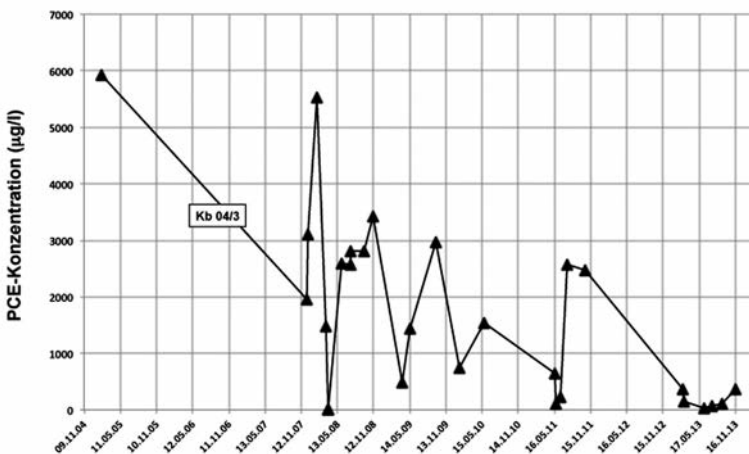
Fig. 11: Konzentrationsganglinie im Pegel Kb 04/3 im Schadenherd. Die TCE- und cisDCE-Gehalte sind nicht dargestellt. Sie liegen seit 2009 immer unter 100 µg/l.

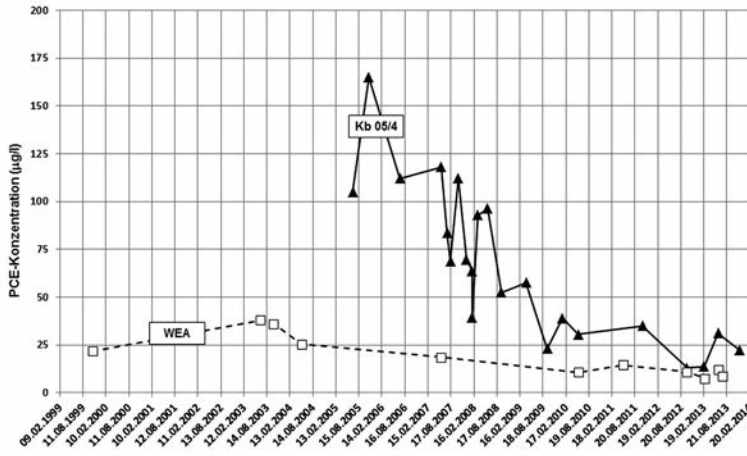
Fig. 12: Konzentrationsganglinie in den Pegeln Kb 05/4 und WEA im mittleren und weiteren Abstrom. Die TCE- und cisDCE-Gehalte sind nicht dargestellt. Sie lagen jederzeit unter 10 µg/l.

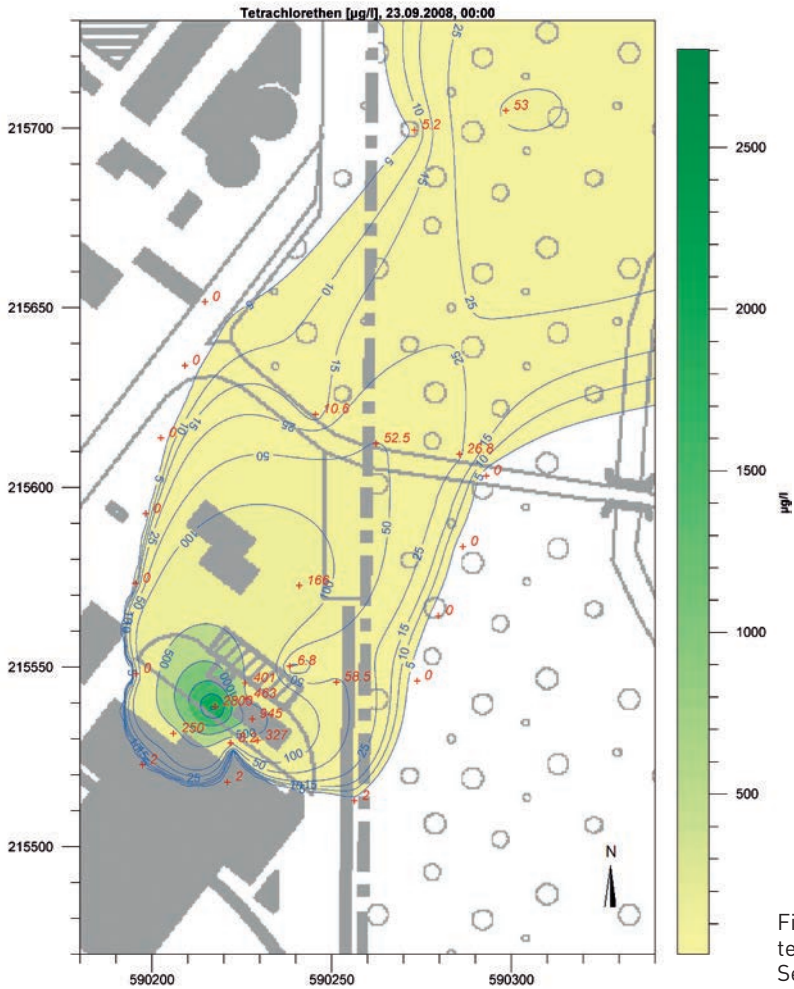
Fig. 13: Konzentrationsverteilungskarte für PCE im September 2008.

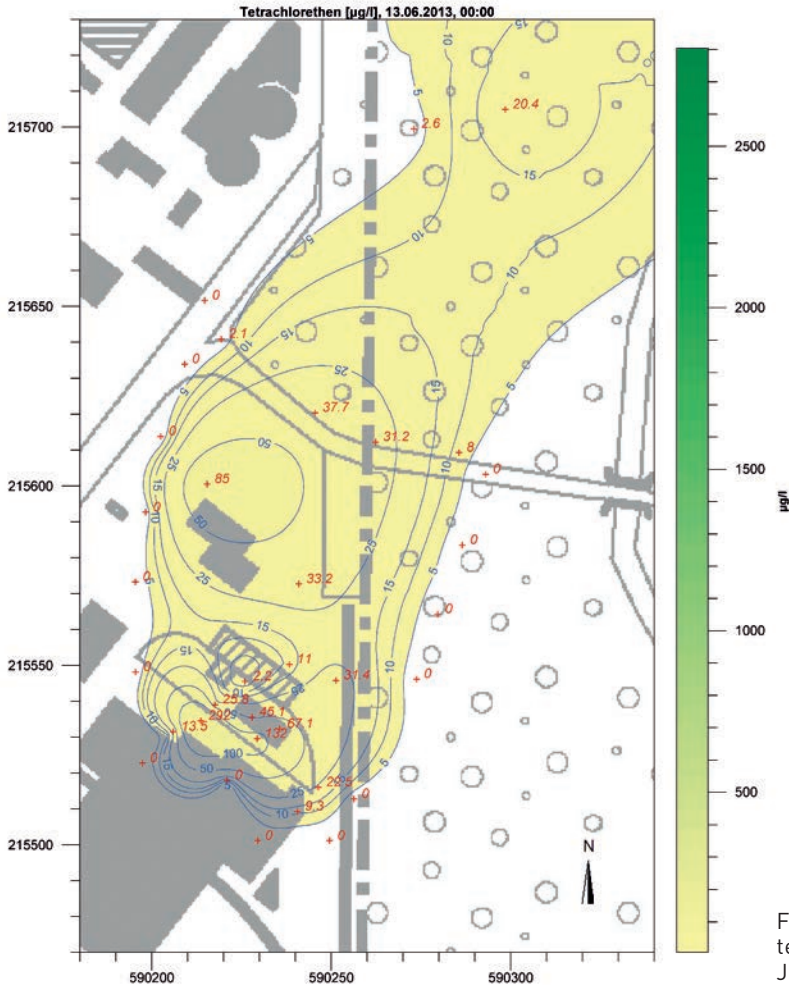
Fig. 14: Konzentrationsverteilungskarte für PCE im Juni 2013.

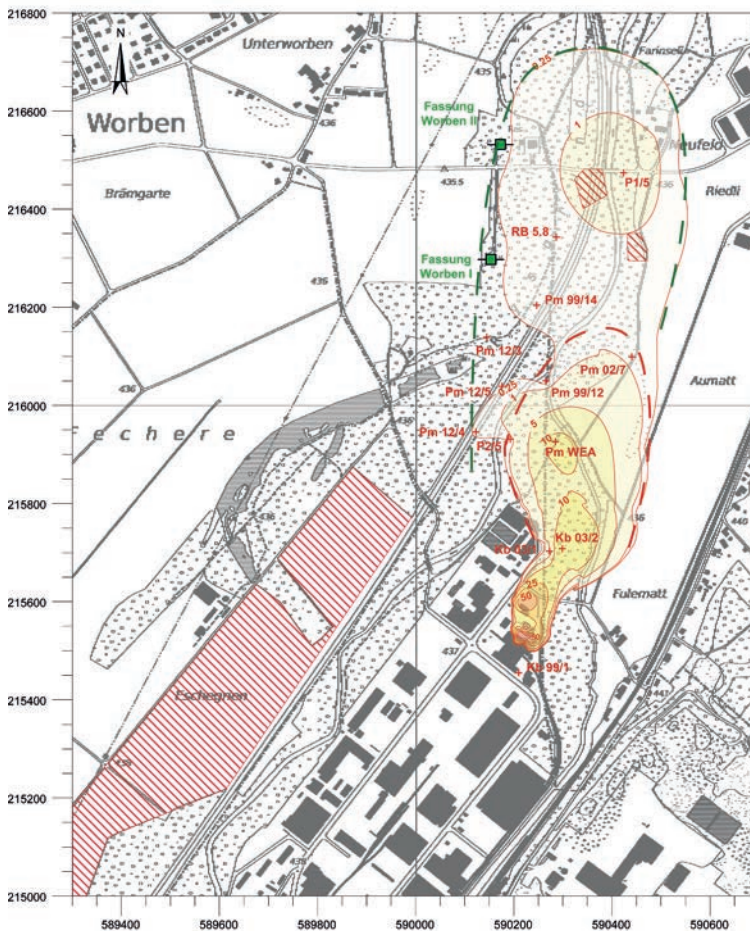
Fig. 15: Konzentrationsverteilungskarte für PCE nördlich abstromwärts des Standortes (Daten vom Juni 2011). Die mit Sicherheit aus dem Standort stammende Fahne ist gestrichelt rot umrahmt. Die Quelle der weiter abstromwärts und in den beiden Fassungen beobachteten Kontamination (gestrichelte grüne Linie) ist noch unklar (siehe dazu Kap. 8). Die rot schraffierten Flächen stellen Altablagerungen gemäss dem Kataster der belasteten Standorte dar.

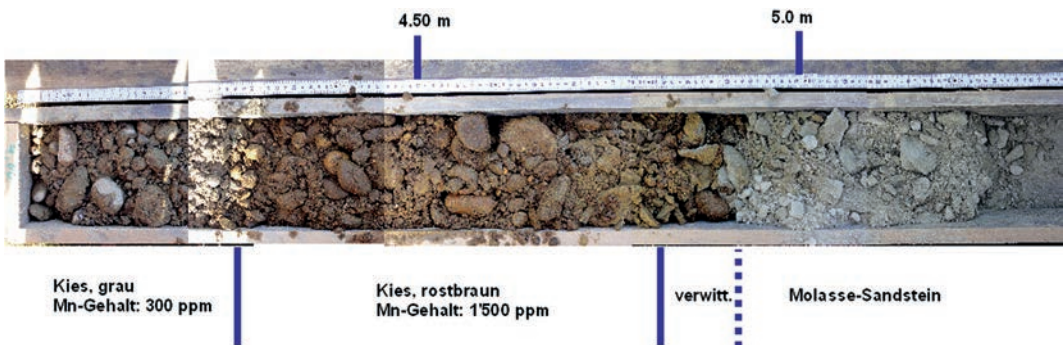
Fig. 17:Bohrkern Kb 12/1 (Tiefenbereich 4–5.5 m u. T.); rostbraune Verfärbung infolge Bildung von Mn-Oxid (semiquantitative Analysedaten aus mobiler XRF).

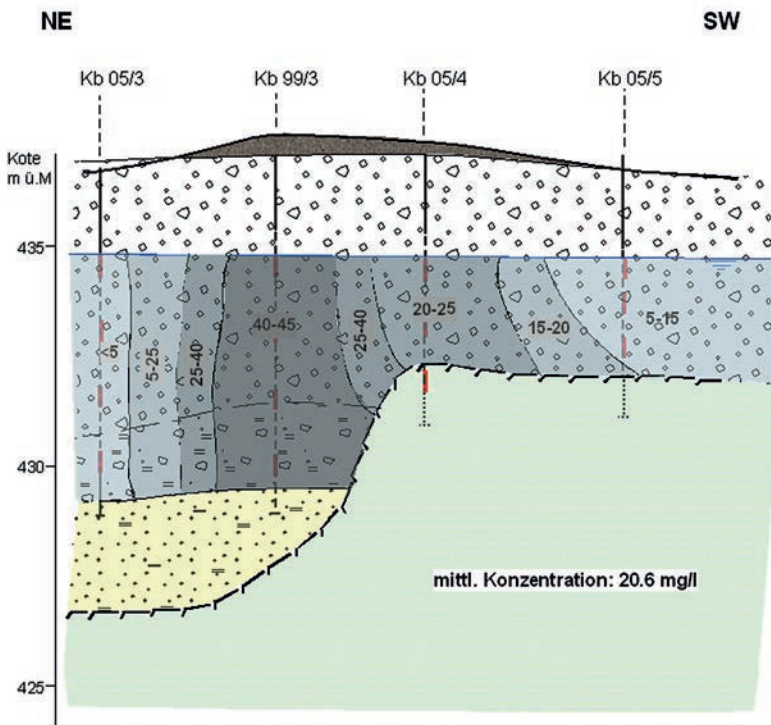
Fig. 20: Räumliche Verteilung der CKW-Konzentrationen in der Kontrollenebene (Stand 20.2.2013). Die Zahlen in der Figur geben die pro ausgeschiedener Flächeneinheit mittlere CKW-Konzentration in µg/l wider.
