FELSABTRAG ÜBER SBB-LINIE

Im Februar 2006 stürzte bei Olten ein Gesteinspaket in den Gleisbereich der SBB und beschädigte die Fahrleitung. Da weiterhin mit Steinschlag gerechnet werden musste, veranlassten die SBB langfristige Schutzmassnahmen. Der Abtrag eines instabilen Felsens erfolgte vor einem Jahr, seither sind keine Betriebsunterbrüche infolge Felssturz mehr zu verzeichnen.

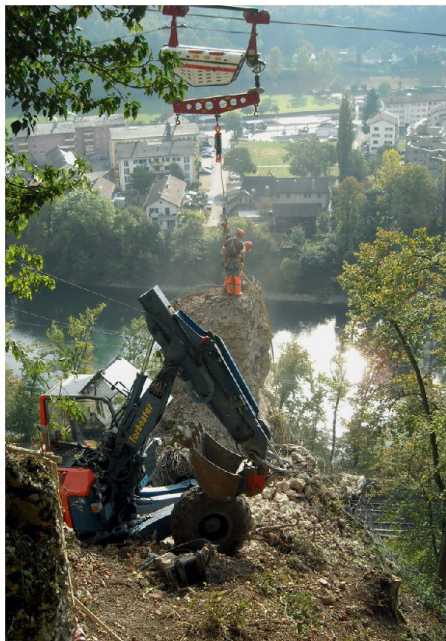
01 Die obersten Meter werden wegen akuter Absturzgefahr von Hand abgebaut. Der Felsturm war in dieser Phase mit Drahtseilnetzen eingepackt. Das Personal ist am Seilkran gesichert

Mit dem Felsabtrag konnten sämtliche instabilen Partien – total 890m³ fester Malmkalk – entfernt werden. Ein grosser Teil davon konnte direkt für die Erstellung von Forststrassen verwendet werden. Der Abtrag des labilen Felsturmes erfolgte für die obersten vier Meter von Hand mittels Presslufthammer. Die Seilbahn diente in dieser Phase als Personalsicherung. Danach kam ein Schreitbagger mit einem hydraulischen Abbauhammer zum Einsatz (Abb.2); er wurde über die Felskante zur Arbeitsstelle abgeseilt. Seitlich des Felspfeilers angeordnete Stahlpalisaden fingen das Abbruchmaterial auf, und Minibagger luden den Schutt in den Krankübel.

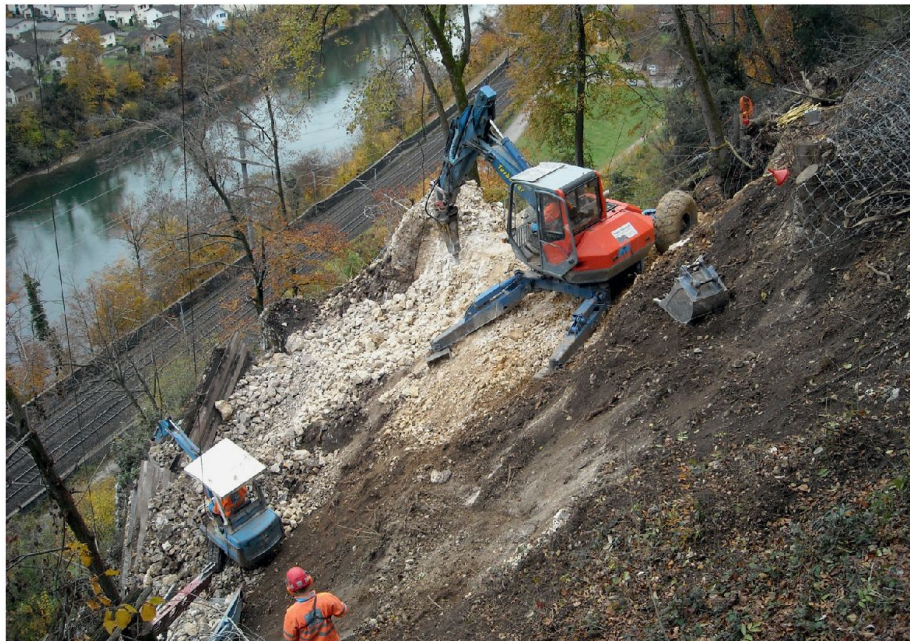
02 Der mechanische Felsabtrag erfolgte mittels Schreitbagger und Hydraulikhammer. Die obersten 12 m des Felspfeilers, die von Hand mittels Presslufthammer abgetragen wurden, sind hier bereits entfernt. Eine Seilbahn erschloss die Baustelle an exponierter Lage (Fotos, Plan und Diagramm: Geotest AG)

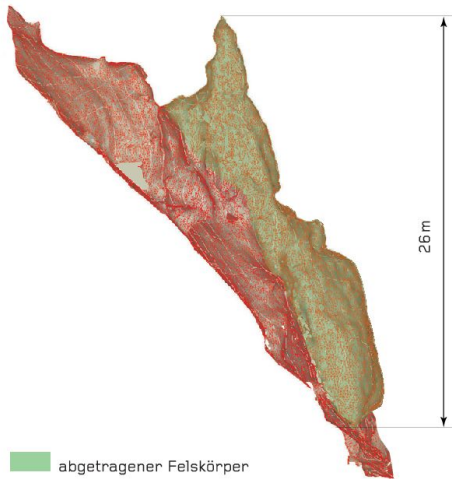
Sturzenergien bis 2000 kJ. Blöcke mit Kubaturen über 2.5m³ musste man in einem zweiten Schritt direkt in der Felswand sichern. Dabei dienten die bereits erstellten Netze als zusätzlicher Schutz der Bahn während der Ausführung. Die grösste Gefahr ging von einem rund 26m hohen, instabilen Felspfeiler aus. Er bestand aus zwei übereinanderliegenden Felspaketen mit einem Gesamtvolumen von rund 1000m³, die gegeneinander treppenartig leicht versetzt waren (Abb. 3). Das obere Felspaket bildete den praktisch frei stehenden Pfeiler von etwa 10m Höhe. Das untere Paket bestand aus einer rund 16m hohen Felsscheibe, die durch eine steile, oberflächenparallele Kluft von der Unterlage abgelöst war. Zusätzlich war sie am Fuss auf der halben Breite unterschritten und bildete dort einen Überhang. Ein Versagen des Felsfusses hätte vermutlich zum Absturz des gesamten Pfeilers geführt, was die Kapazität der Rückhaltesysteme überstiegen hätte.

03 Geländemodell des Felspfeilers vor dem Abtrag: Der instabile Felspfeiler bestand aus zwei leicht gegeneinander versetzten Felspaketen

Nach der Prüfung einer Stabilisierung des Felspfeilers mittels Vorspannkern entschieden sich die SBB für den Rückbau des Felspfeilers. Damit konnte gegenüber der

Rückverankerung die potenzielle Sturzenergie reduziert werden. Zudem sind mit dieser Variante Bauwerkskontrollen nicht mehr notwendig, die Sanierung ist definitiv abgeschlossen.

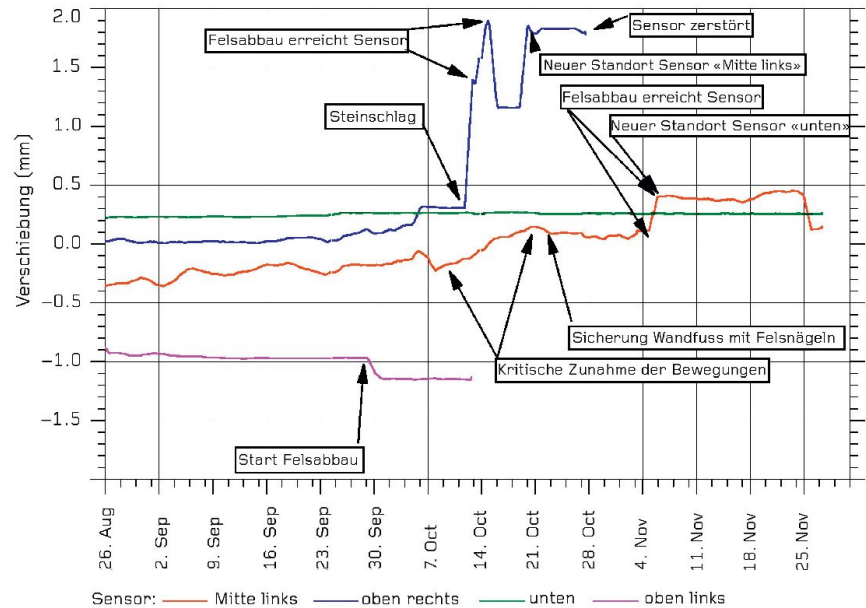
Im August 2009 wurden vier Telejointmeter (Weggeber mit Datenübertragung) bei kritischen Klüften am Felspfeiler angebracht. Geringste Bewegungen auf den entsprechenden Klufflächen wurden so in Echtzeit registriert und grafisch dargestellt (Abb. 4); im Projektportal konnten die aktuellen Messwerte abgefragt werden. Die Telejointmeter massen nur geringfügige Felsbewegungen, die Abbauarbeiten und die Ausdehnung der Felsklüfte durch Witterungseinflüsse waren in der grafischen Darstellung gut erkennbar. Die an den Klüften zusätzlich angebrachten Gipssiegel waren für die redundante Überwachung nützlich.

04 Aufzeichnung der Verschiebungsmessungen der Felsbewegungen während der Ausführungsarbeiten mit Telejointmeter. Mit der provisorischen Vernagelung konnten die Bewegungen am Fuss des Felspfeilers (rote Linie) gestoppt werden

Als die halbe Abtraghöhe erreicht war, zeigte der untere Messwertgeber eine kritische Zu-

nahme der Felsbewegungen, worauf der Abbau unverzüglich gestoppt und die fragliche Felspartie vorübergehend verankert wurde. Im unteren Drittel der Felsmasse kam eine bis anhin nicht sichtbare, verlehnte Kluft zum Vorschein, dadurch war der instabile Felskörper noch grösser als ursprünglich angenommen. Die letzten abzubauenen Felskubikmeter brachen nicht unerwartet auf diese Kluffläche ab. Dies zeigte eindrücklich, in welchem kritischen Gleichgewicht sich die gesamte Felsmasse vorher befunden hatte.
