A2, Gotthardautobahn, Felssturz Gurtellen vom 31. Mai 2006

Beurteilung und Massnahmen

Markus Liniger, Daniel Bieri, GEOTEST AG

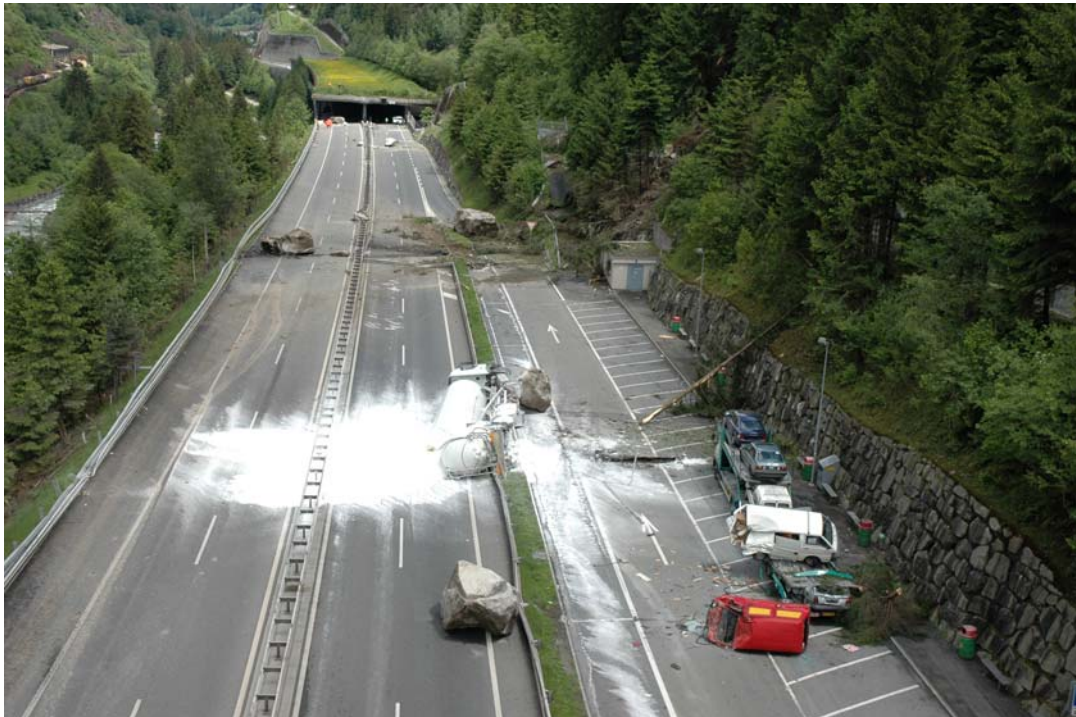
Bild 2: Felssturz bei Gurtellen, 31. Mai 2006. Grossblöcke mit Kubaturen zwischen 6 und 60 m³ erreichten die Autobahn oder stürzten sogar noch über diese hinaus.

Der Felssturz erfolgte auf einer Höhe von 1370 m ü.M (Koordinaten 691'553/175'875). Ungefähr 5'000 m³ Fels stürzten zu Tal. Auf der Autobahn A2 (Kote 770 m ü.M) oder noch weiter unten im Bereich der Kantonsstrasse (Kote 730 m ü.M) lagen viele grosse Blöcke und kleinere Splitterblöcke (Bild 1 und 2). Der grösste Block mass 60 m³, weitere Blöcke 52 und 22 m³, sechs Blöcke waren zwischen 10 und 20 m³, zwei Blöcke zwischen 6 und 10 m³ gross.

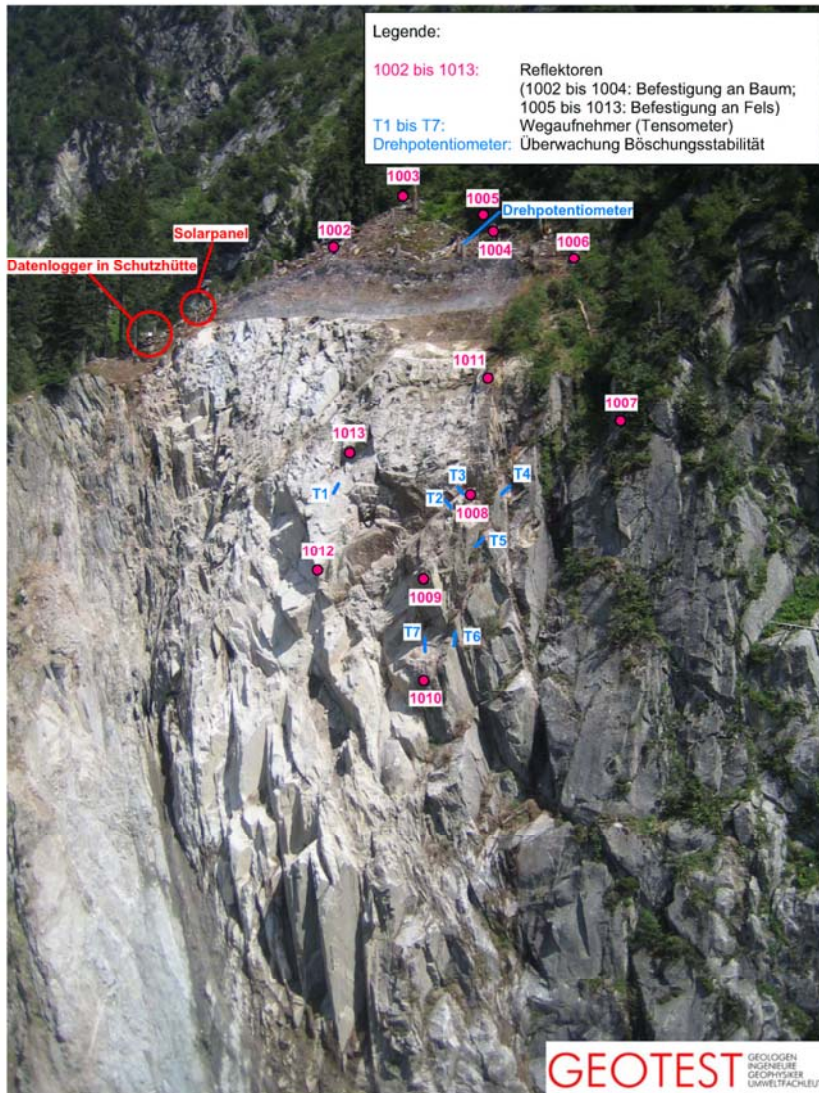
Bild 4: Ansicht der Felsoberfläche nach der Sprengung mit installierten Geräten zur Überwachung. Die Tele-Tensometer sind permanent aktiv und mit einem Datenlogger verbunden. Die Energieversorgung des Loggers und der Messgeräte erfolgt über ein Solarpanel. Die Messdatenübertragung erfolgt über Mobiltelefon, die Daten können online abgerufen werden. Bei einer Grenzwertüberschreitung wird automatisch Alarm per SMS ausgelöst.

Die Nachbearbeitung der Sprengböschung erfolgte unverzüglich und die Schäden an der Fahrbahn konnten daraufhin repariert werden. In der Felswand wurde eine permanente Überwachung mittels Tele-Tensometern (hochpräzise Distanzmessgeräte) installiert, ebenso Reflektoren für regelmässige geodätische Kontrollmessungen (Bild 4) sowie eine Installation zur Überwachung der Felsböschung mittels Radar. Die
