Das Monument zerbröselt

Der Spitze Stein oberhalb von Kandersteg fällt weiter in sich zusammen. Vor einigen Tagen brach wieder ein grösserer Brocken ab. Beim Regenwetter der letzten Tage hat sich die Rutschgeschwindigkeit des betroffenen labilen Berghanges wieder erhöht.

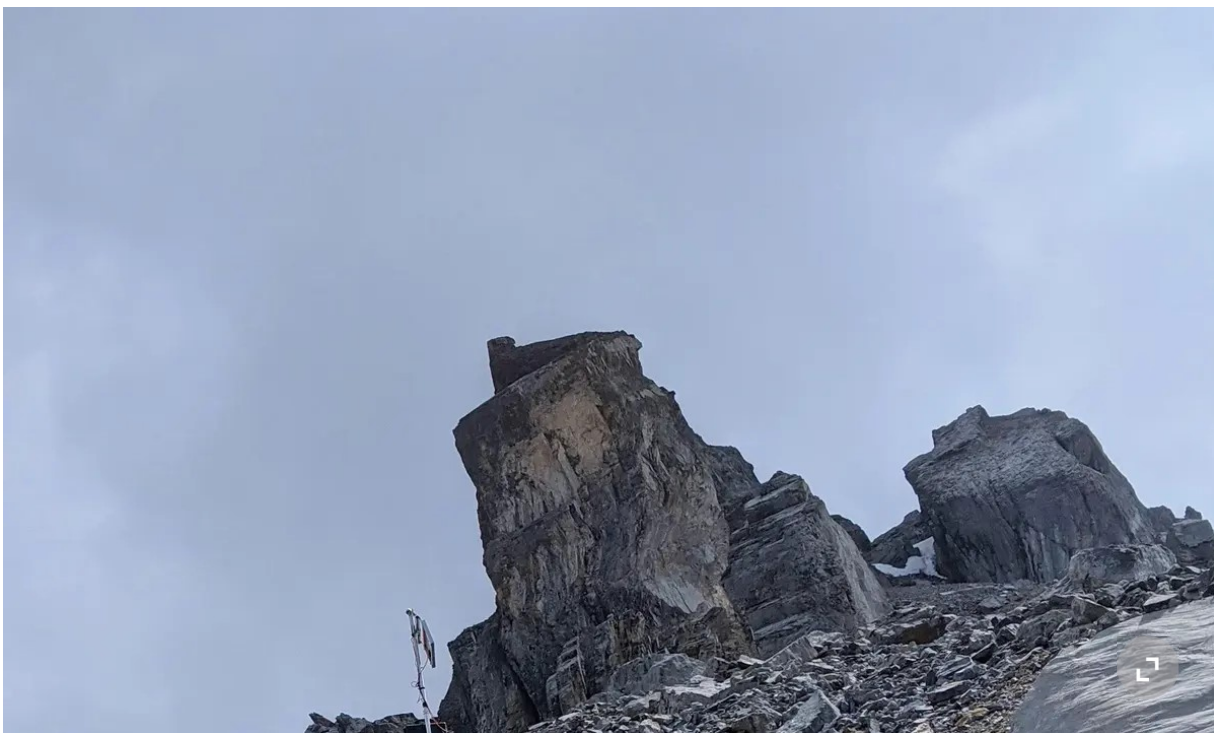
So sieht der Spitze Stein heute aus. Die obere Hälfte des Turmes ist Ende Dezember abgebrochen, ein weiteres grösseres Stück letzte Woche.

Der letzte grosse Abbruch erfolgte am 20. Dezember des letzten Jahres, als 15'000 Kubikmeter des Spitzen Steins abbrachen. Der markante Felszahn auf 2800 Meter Meereshöhe verlor bei diesem Ereignis quasi seine Kappe, gut ein Fünftel seines gesamten Volumens. Geologe Daniel Tobler (Geotest AG Zollikofen) beurteilte diesen Absturz damals als isoliertes Ereignis: «Der Spitze Stein war schon seit Jahrhunderten in einer Schiefelage, und die unteren Schichten mürbe. Irgendwann wurde der obere Teil einfach zu schwer und brach ab.» Während der letzten Monate bröckelte das Monument weiter vor sich hin, sodass heute nur noch der untere, breite Sockel des während Jahrtausenden schräg in den Himmel hinausragenden Turms verblieben ist.

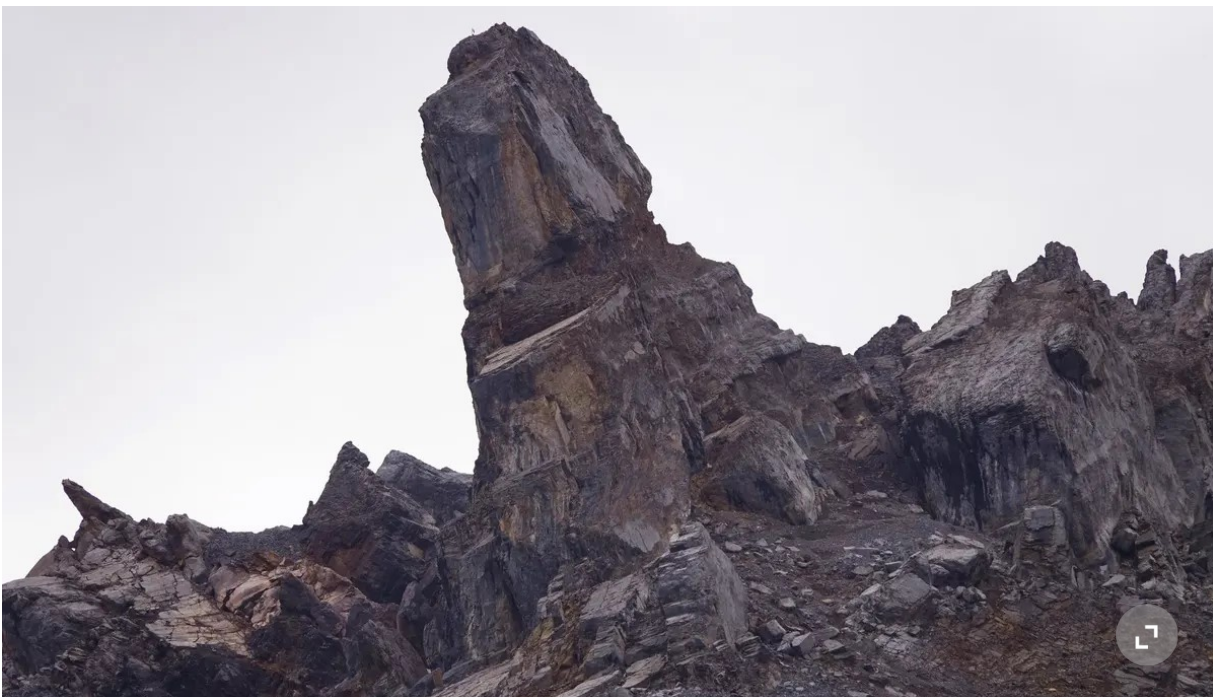
Zum Vergleich zu oben eine Aufnahme von selber Stelle im September 2019.

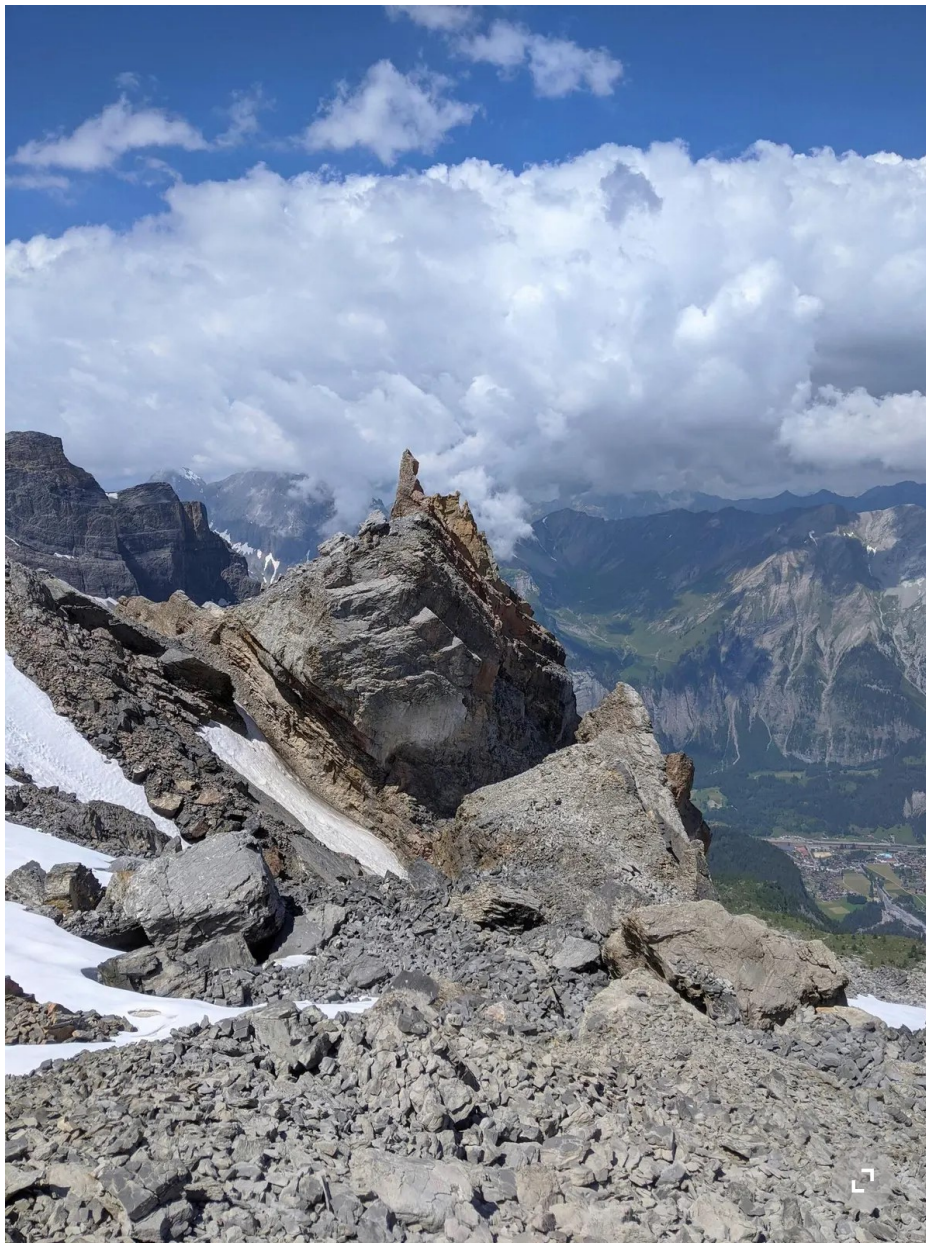
Dieser kümmerliche Rest ist vom einstmals über 20 Meter hohen Spitzen Stein übrig geblieben. Das Gelände ist nach wie vor im Rutschen begriffen. In diesem Bereich bewegt sich die Rutschung mit einer Geschwindigkeit von etwa einem Zentimeter pro Tag.

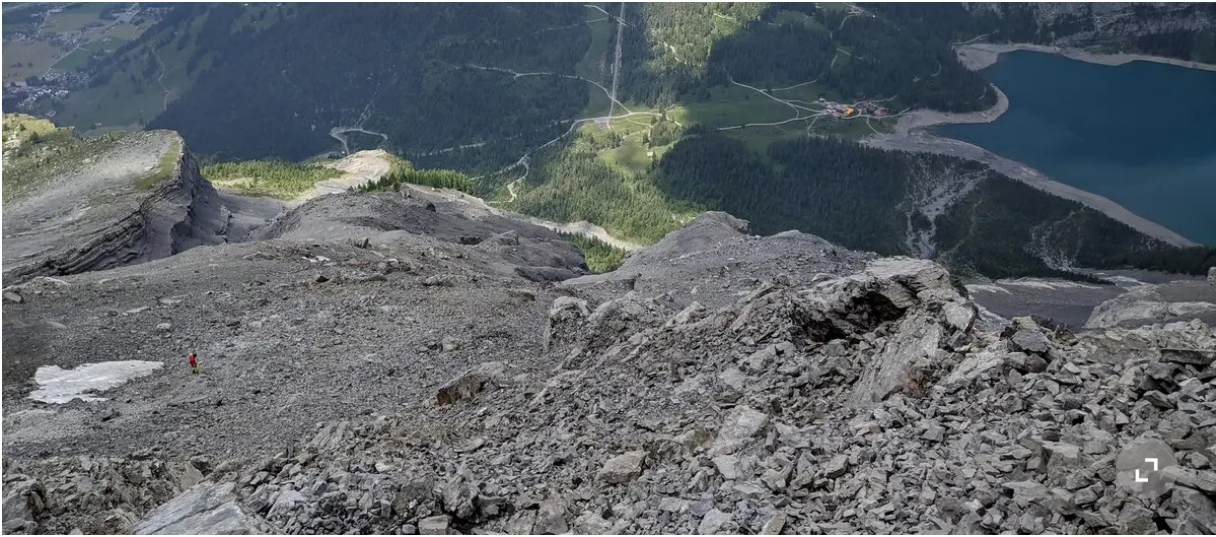
In der Falllinie des Rutschgebietes befindet sich auf der gegenüberliegenden Talseite der Oeschinensee. Ganz links Kandersteg. Im Vordergrund der westliche Teil des Rutschgebietes. Der im Vordergrund sichtbare Blockschutt ist aufgrund der starken Bewegungen sehr instabil und mit vielen Hohlräumen versetzt.
