«Der Stein bewegt sich schon lange – aber...»

Kandersteg Seit über einem Jahr wird der Spitze Stein hoch über dem Oeschinensee mittels technischer Vermessung rund um die Uhr überwacht. Der markante Felsen und ein Teil des Berghanges darunter rutschten in dieser Zeit um 3 Meter ab.

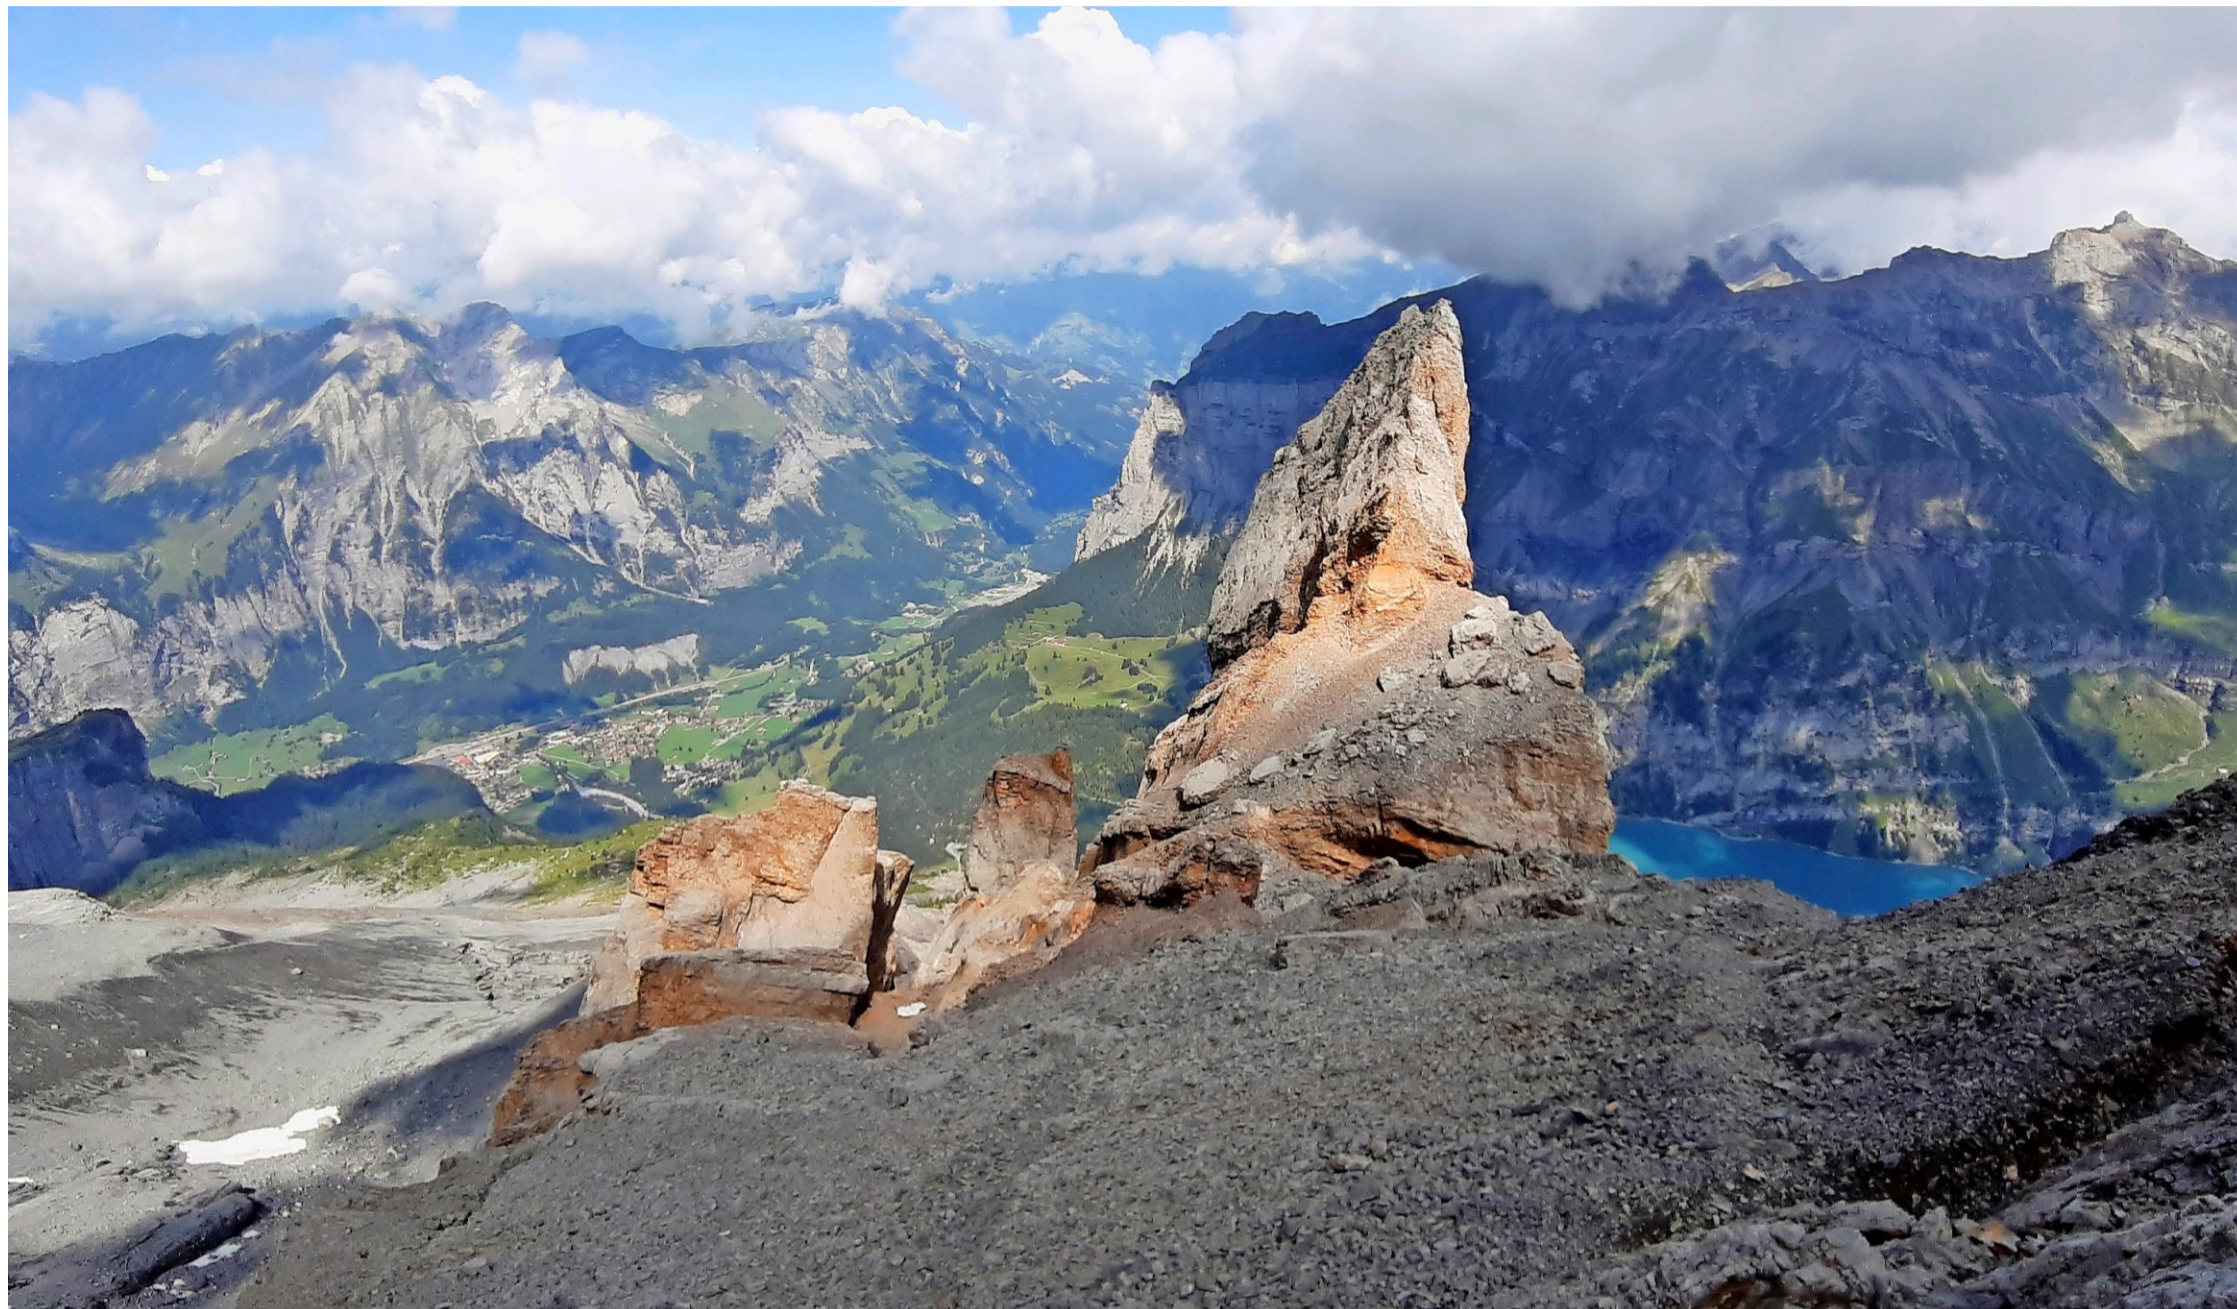
Der rutschende Spitze Stein von oben herab gesehen. Im Hintergrund links ist 1600 Höhenmeter weiter unten Kandersteg zu sehen, rechts der Oeschinensee. Fotos: Bruno Petroni

Nun, dieser 30 Meter hohe Turm neigt sich kaum messbar. Hingegen ist das ganze Gebiet rund um und unter dem Spitzstein im Rutschen begriffen. Und dies nicht unbedingt langsam, sondern mit einem Tempo von etwas mehr als einem Zentime-

ter pro Tag, was aus geologischer Sicht schon fast Lichtgeschwindigkeit ist. Ein Teil der Bergflanke von eineinhalb Quadratkilometer Grösse – das sind umgerechnet rund 300 Fussballfelder – rutscht zur 900 Meter weiter unten hängenden markanten Felswand über dem Holzspicherwald hinunter. Das Resultat waren bei den hohen Temperaturen des zu Ende gehenden Sommers permanente Steinschläge und entsprechende Staubwolken. Aus diesem Grund ist der Weg ab Abzweigung Rinderstutz bis zur Wasserfassung Chalberspissi seit Ende Juni vorsorglich gesperrt. Die Absperrung bleibt bis auf weiteres bestehen und ist aus Sicherheitsgründen zwingend zu respektieren.

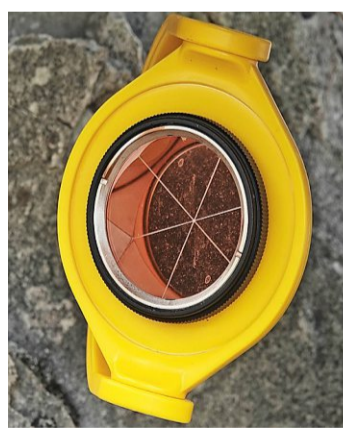
Einer der zwanzig Messspiegel.

zwanzig Messspiegel im Gelände von einem Tachymeter automatisch jede halbe Stunde gemessen und die Daten an die Geologen von der Geotest AG übermittelt. Da bei Nebel oder Starkregen keine Messungen durchgeführt werden können, senden zusätzlich sieben GPS-Stationen im Gelände stündlich

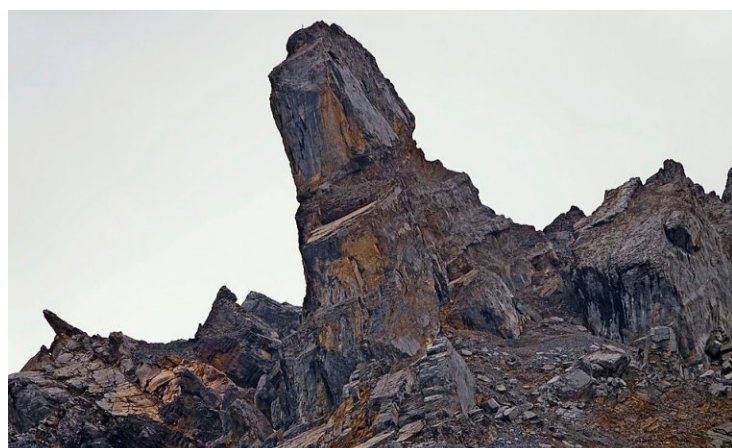
Schräg in der Landschaft: Der Spitze Stein.
