Bildung von Erosionsgräben in einer Moränenterrasse im Diemtigtal während der Unwetter vom August 2005

Severin Schwab¹, Daniel Tobler¹ & Kaspar Graf¹

Stichworte: Erosionsgräben, Innere Erosion, Sickererosion, Piping, Unwetter 2005

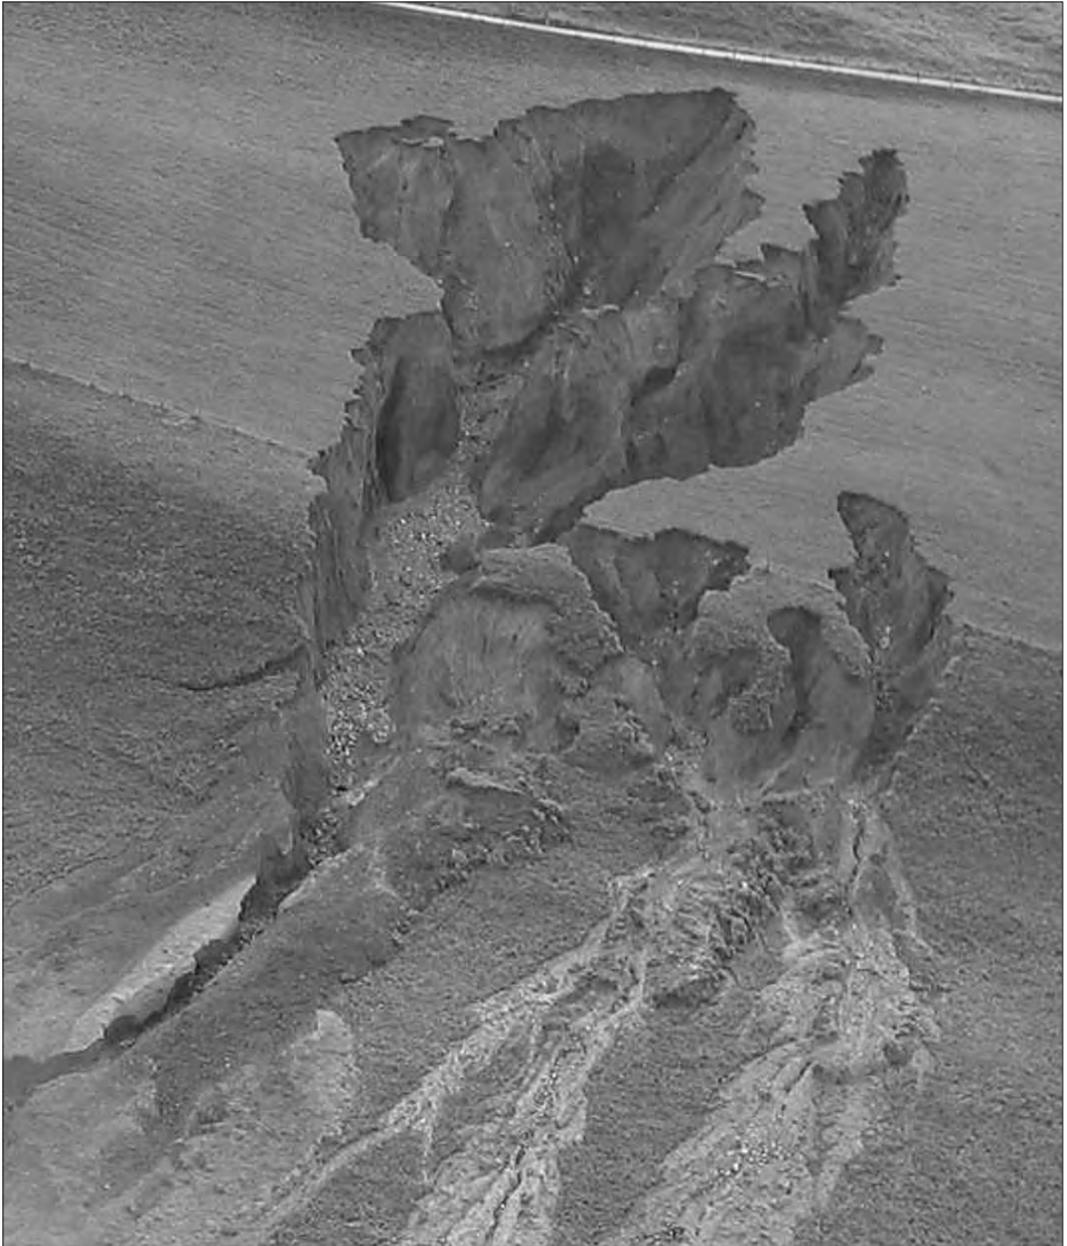
Fig. 1: Erosionsgräben und Teile des übermurnten Geländes im Gebiet Hanebüel-Riedere. Luftaufnahme vom 26.8.2005.

Als Folge der langanhaltenden Niederschlagsperiode vom 19. bis 23. August 2005 ereignete sich am 24. August 2005 im Diemtigtal (Berner Oberland) eine Hangerosion. Durch innere und rückschreitende Erosionsprozesse wurden gesamthaft rund 11'000 m³ Lockermaterial mobilisiert. Es entstanden bis zu 10 m tiefe Gräben (Fig. 1).

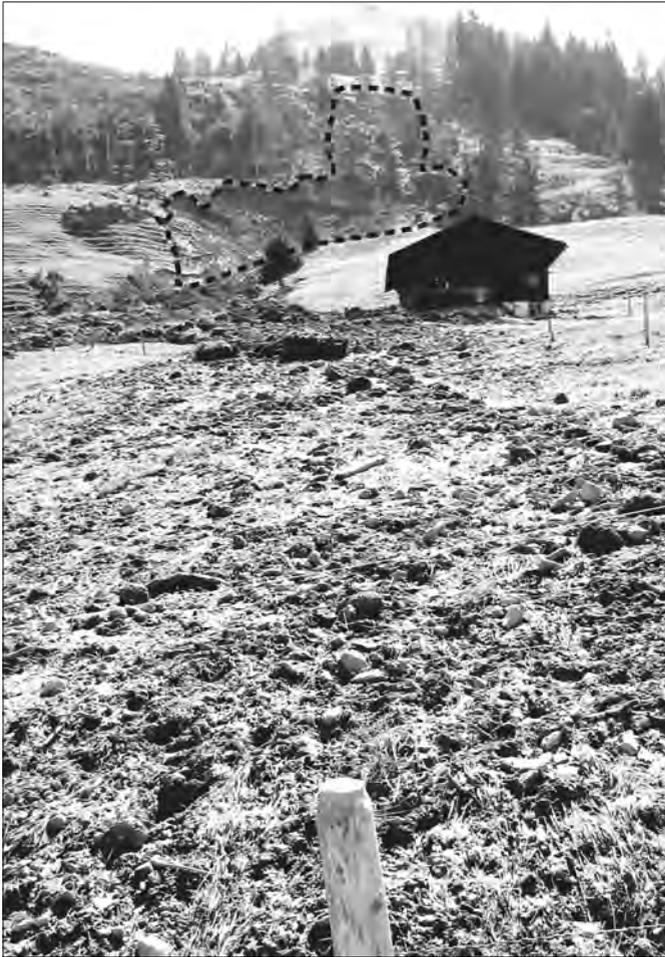
Fig. 5: Anrissfläche der Spontanrutschung im Gebiet Anger (gestrichelt) mit der unterhalb liegenden, frisch übermurnten Landwirtschaftsfläche. Aufnahme vom 30. August 2005.

Die flachgründige Spontanrutschung Anger ereignete sich im Zeitraum vom 22. bis 24. August 2005 in einem durch den Orkan Lothar geschädigten Waldstück. Der Anriss liegt auf rund 1450 m ü. M und weist eine Breite von 30 bis 40 m auf. Infolge des hohen Wasserangebotes (Quellhorizonte mit Wassersättigung im Bereich des Rutschungsanrisses) fand ein Übergang der Rutschung in eine Hangmure statt. Diese übermurete eine rund 250 Meter lange und 35 bis 50 Meter breite Landwirtschaftsfläche und tangierte ein Haus (Fig. 5). Gesamthaft wurden 1500 bis 2000 m³ Erdmaterial mobilisiert. Die Hangmure entwässerte bei einer Strasse auf einer Höhe von rund 1330 m ü. M.. Das nur noch mit wenig Feststoffen belastete Wasser floss oberflächlich bis zum kleinen Teich nördlich von Pletsche weiter (Fig. 3).

Die Rutschung im Gebiet Anger kann als Translationsrutschung charakterisiert werden, die in eine Hangmure (earth slide) überging.

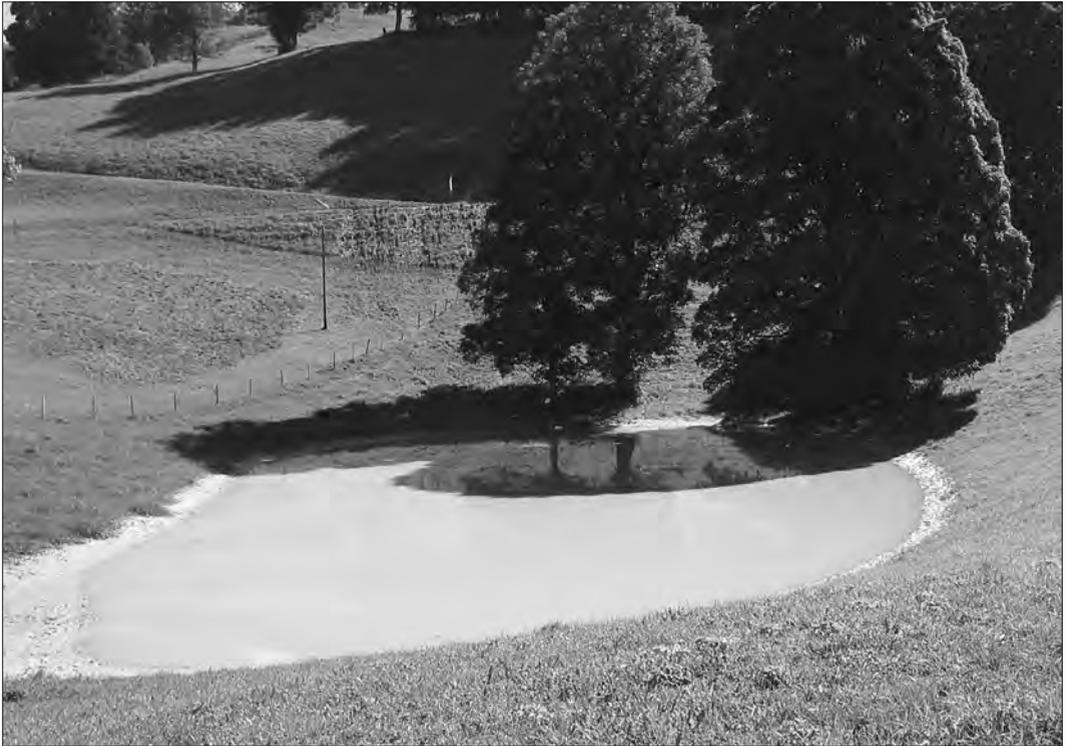
Fig. 6: Teich bei Pletsche. Die Stelle des Überlaufs befindet sich ganz links im Bild. Via Strasse (links oben im Bild) floss dem Teich viel Wasser aus dem Rutschgebiet bei Anger zu.

Der Teich nördlich von Pletsche auf Kote 1240 m ü. M. fasst meist nur wenige Kubikmeter Wasser und trocknet in den Sommermonaten regelmässig aus (Fig. 6). Durch die langanhaltenden und ergiebigen Niederschläge hatte er ausserordentliche Wasserzuflüsse zu verzeichnen, die hauptsächlich aus der Spontanrutschung im Gebiet Anger stammten. Das Wasser folgte der Topographie und floss über die unweit östlich davon vorbeiführende Strasse der Geländemulde zu. Der Teich wurde vollständig gefüllt (23. und 24. August 2005) und konnte seine Retentionsfunktion nicht mehr erfüllen. Das zusätzliche Wasser aus der Rutschung Anger konnte somit direkt in Richtung der Morä-

nenterrasse im Hanebüel abfliessen. Nach einer groben Schätzung mit der Formel von Strickler-Manning betrug der gesamte Abfluss ca. 5'000 bis 10'000 m³. Der 1 bis 2 m breite Abflusskorridor war zum Zeitpunkt der Geländebegehung vom 30. August 2005 noch gut sichtbar (leicht verschlammte und hangabwärts geneigte Grashalme).

Der Teich bildet im jetzigen Zustand eine Gefahrenquelle für die untenliegenden Hangbereiche. Die Drainage-Massnahmen im Gebiet Hanebüel sind nur zweckmässig, wenn ein erneutes Ausfliessen bzw. Überlaufen dieses Teichs verhindert werden kann. Hierzu wird direkt im Teich ein Sickerschlitz erstellt

und anschliessend ein Schacht mit Sickerkies eingebracht. Die auf den Spätsommer 2006 geplante Massnahme soll die dauernde Entwässerung respektive Versickerung des Teiches garantieren und eine Neubildung stehenden Wassers verhindern.

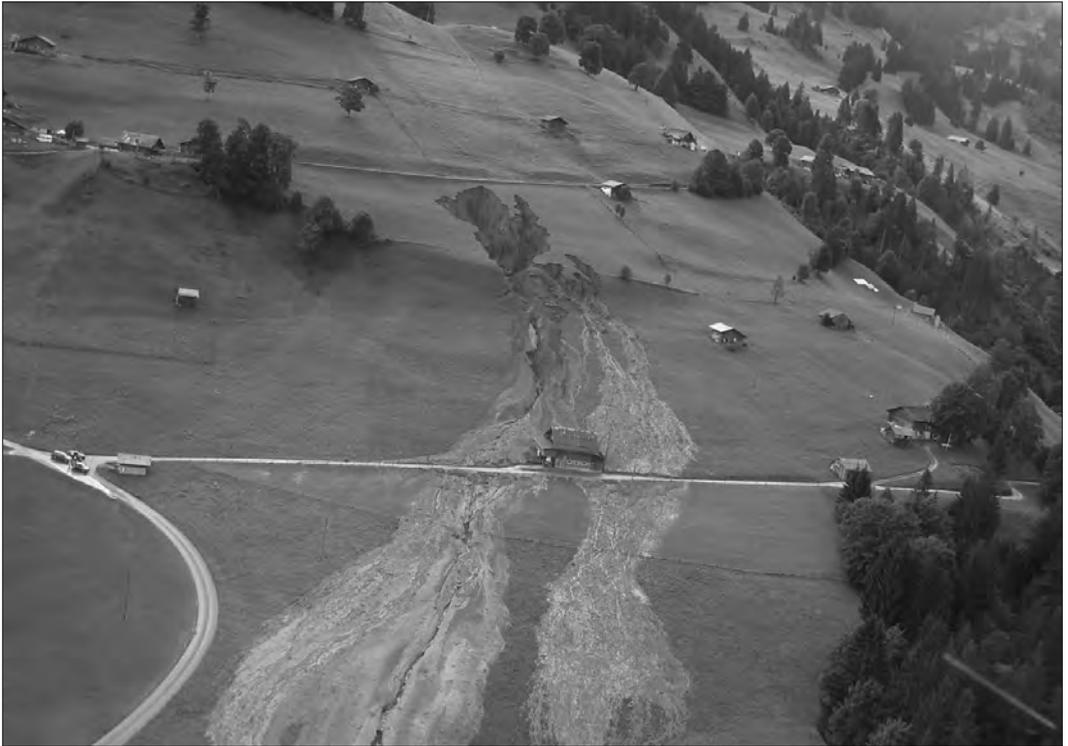
Fig. 8: Erosionsgräben (obere Bildmitte) und übermurtetes Gelände im Gebiet Hanebüel-Riedere. Zwischen den beiden Hauptübermurtungsflächen liegt ein Stall, der von den Erdmassen getroffen wurde. Die Strasse nach Walkli verläuft etwas unterhalb der Bildmitte. Luftaufnahme vom 26.8.2005.

Die unterhalb der Erosionsgräben liegenden Flächen wurden teils bis zu 1,5 m hoch übermurt, wobei der Durchschnitt bei rund 0,3 m

lag. Auf der Strasse nach Walkli wurde rund 1 m hoch Geschiebe abgelagert. Ein Landwirtschaftsgebäude, das direkt an der Strasse liegt, wurde von den Geschiebemassen getroffen, aber nicht beschädigt. Auch unterhalb der Strasse nach Walkli wurden grössere Gebiete vom Murgang überführt. Er führte südlich am Haus auf ca. 1080 m ü. M. vorbei in den Portwald und mündete schliesslich in den Chirel. In den Erosionsgräben entwickelte sich eine Art Gerinnesohle, die deutlich abgepflästert, d.h. ausgewaschen ist (Fig. 9). Zudem hat sich unterhalb des längsten (östlichsten) Erosionsgrabens das Wasser rund 1,5 m tief und 2 m breit in das Übermurgungsmaterial eingetieft (Fig. 10). Das nahe Umfeld der Erosionsgräben sowie die Grabenwände können als stabil betrachtet werden. Es konnten keine sekundären Risse oder Stauchwulste seitlich oder oberhalb der Gräben beobachtet werden. Das Fehlen von Rissen zeigt auch, dass keine eigentlichen Rutschbewegungen stattfanden.

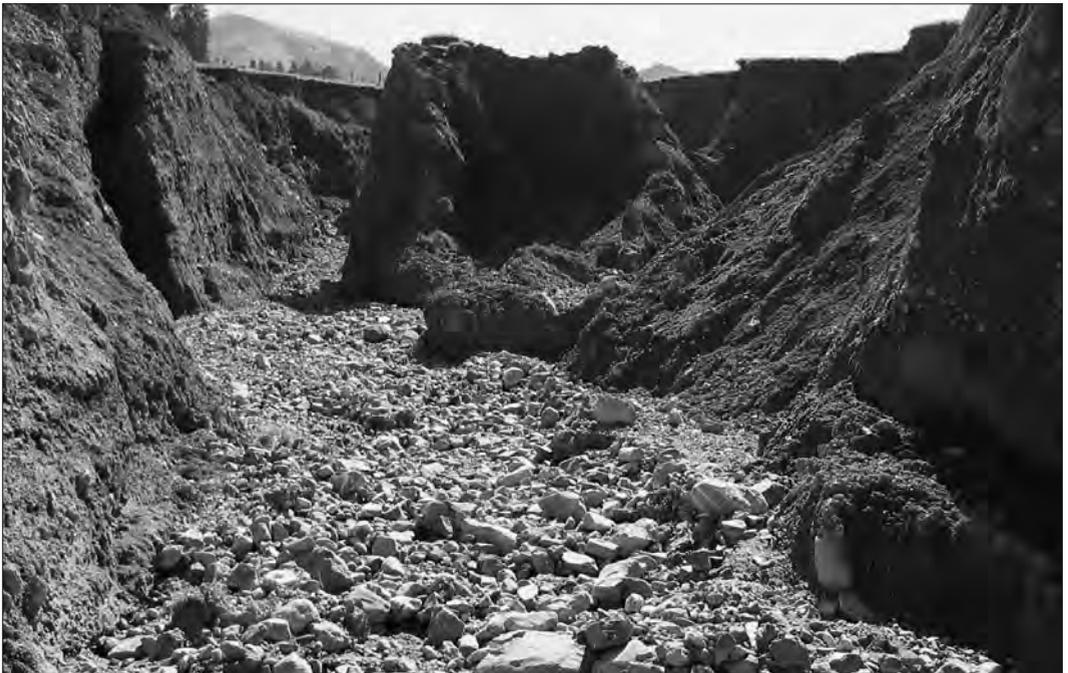
Fig. 9: Einblick in den nördlichsten, bis zu 10 Meter tiefen Erosionsgraben mit deutlich sichtbarer Abpflasterung der frisch entstandenen «Gerinnesohle».

oberhalb der Erosionsgräben zu einem zusätzlichem Hangwasserfluss beitragen. Beobachtungen zeigen, dass auch am Ende des Erosionsprozesses noch viel Wasser in den Erosionsgräben floss. Die abgeplästerte Sohle der Gräben ist ein deutliches Zeichen für eine wasserreiche und feststoffarme Schlussphase des Ereignisses (vgl. Fig. 9). Bezüglich der Hangwasserflüsse kann die beobachtete inhomogene Lagerung des Hangmaterials (lokale Wasserstauer) die Entstehung von lokalen hohen Druckgradienten begünstigt haben. Nach Selby (1993) ist in gut durchlässigen Materialien (z.B. grobkörniger Kies) der Fließwiderstand klein, was bei inhomogenem Schichtaufbau die Entstehung gespannter Druckverhältnisse bewirkt. Bei solchen Verhältnissen wird die Böschungsstabilität stark reduziert, da die Materialreibung durch den hohen Porenwasserdruck überwunden wird. Die Versickerung des Teichwassers oberhalb der entstandenen Erosionsgräben zeigt, dass hohe Sickerleistungen möglich waren und das Kriterium des gut durchlässigen Materials zumindest lokal gegeben war. Es ist wahrscheinlich, dass sich in der Moränenterrasse hohe Porenwasserdrücke aufbauen konnten. Weiter ist anzunehmen, dass das unmittelbar oberhalb der Erosionsgräben versickernde Teichwasser das auslösende Moment für die Bildung der Erosionsgräben war. Der ohnehin schon hohe Porenwasserdruck (übersättigte und angerissene Bodenschichten) wurde durch den zusätzlichen Wasserinput noch einmal erhöht. Die rückhaltenden Kräfte (Wurzelkräfte und Reibung) konnten dem höheren Druck nicht mehr standhalten, der Hang wurde lokal instabil.

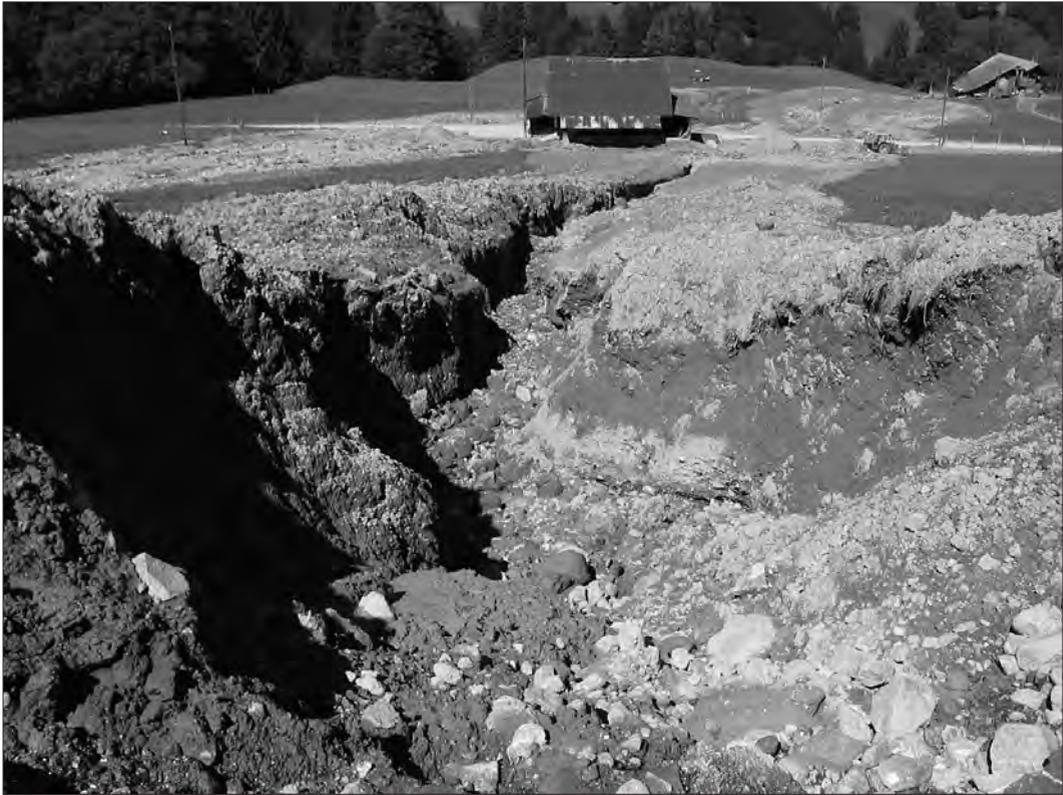
Fig. 10: Blick in das unterhalb der Erosionsgräben liegende, übermurtete Gelände und den rund 2 Meter breiten Abflussgraben.

Die unterhalb der entstandenen Gräben wirkenden Prozesse können mit dem Begriff Erdstrom (earth flow) umschrieben werden (Selby 1993).
