Murgänge Spreitgraben, Guttannen

„Überwachung (Monitoring)“

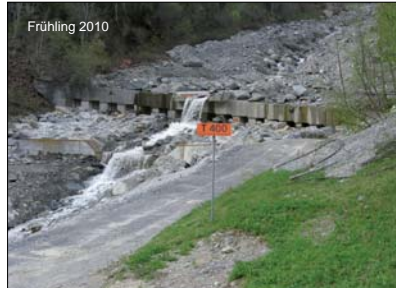
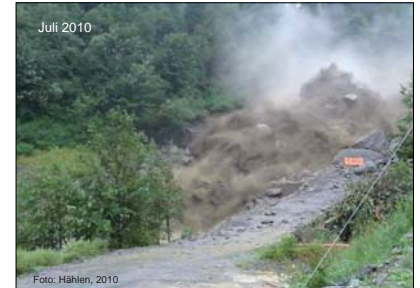
Links: Gerinne des Spreitgrabens im Bereich der Galerie der Grimselpasstrasse vor der Murgangssaison 2010. Rechts: Während des Ereignisses am 23.07.2010.

Felsstürze aus dem permafrost-durchsetzten Gipfelbereich des Ritzlihornes führten zwischen 2009 und 2011 zu einer plötzlichen, markanten Zunahme der Murgangaktivität im Spreitgraben. Murgänge ausserordentlicher Grösse und Intensität überquerten die Lawinengalerie der Grimselpasstrasse und verfrachteten insgesamt 650'000 m³ Geschiebe in die Aare. Diese Prozessentwicklung stellt eine Gefährdung für Siedlungsgebiete und Infrastrukturanlagen dar. Auch in Zukunft können erneut Murgänge dieser Grössenordnung auftreten.

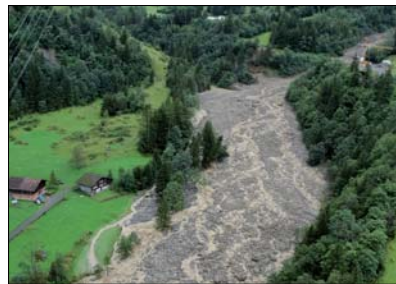
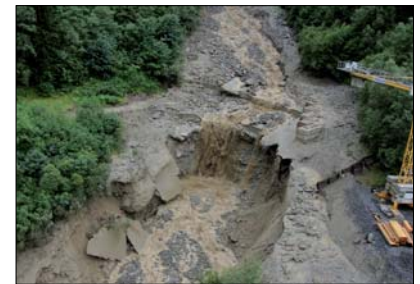
Links: Auflandungen in der Aare nach dem Ereignis vom 12.08.2010. Rechts: Galeriebereich Grimselpasstrasse nach dem Ereignis vom 12.08.2010.
