Internationales Symposium INTERPRAEVENT 2004 – RIVA / TRIENT

UNWETTEREREIGNISSE IM NOVEMBER 2002, GRAUBÜNDEN, SCHWEIZ

STORM EVENTS IN NOVEMBER 2002, GRISON, SWITZERLAND

Hans Romang¹, Eva Frick¹ und Bernhard Krummenacher²

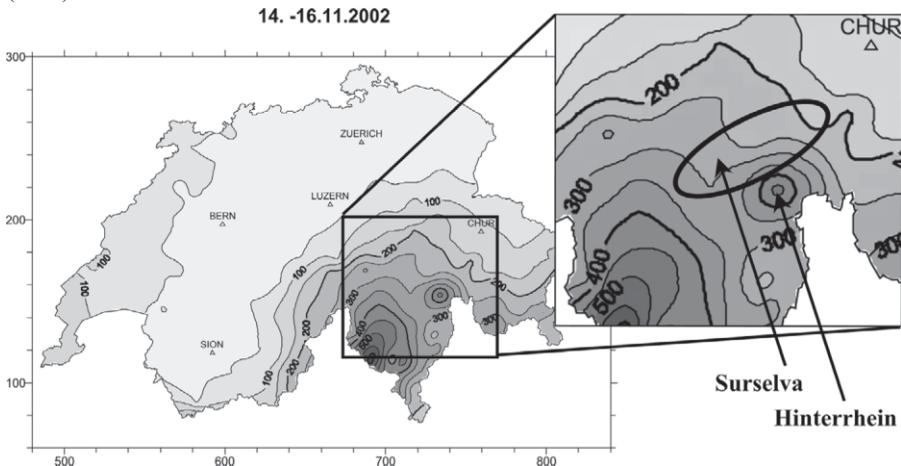
Abb. 1: Karte der dreitägigen Niederschlagssumme [mm] vom 14.-16.11.02

Fig. 1: Amount of precipitation [mm], November 14 to 16, 2002

Der November 2002 war in grossen Teilen der Schweiz ungewöhnlich feucht. Im Kanton Graubünden wurden gemäss Messungen der MeteoSchweiz durchschnittlich 450 % des langjährigen Mittels aufgezeichnet. Mehr als die Hälfte davon fiel Mitte November. Dieses Niederschlagsereignis vom 14. bis 16. ist durch die lange Dauer der Starkniederschläge aussergewöhnlich. Die Karte der dreitägigen Niederschlagssumme zeigt das Maximum auf der Alpennordseite bei Hinterrhein. Die dreitägige Niederschlagssumme erreicht dort einen Wert von 478 mm. Drei aufeinander folgende Tage mit Niederschlägen in der Grössenordnung von 100 mm sind sehr selten und haben eine Wiederkehrperiode von deutlich über 100 Jahren.

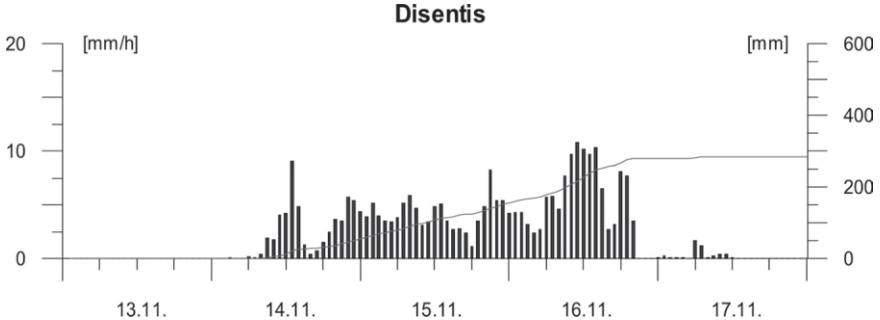
Abb. 2: Stündlichen Niederschlagssumme in Disentis (westl. Surselva)

Fig. 2: Hourly measurements of precipitation in Disentis, Western Surselva

Die stündlichen Intensitäten geben näheren Aufschluss über den zeitlichen Verlauf. In Hinterrhein dauerte das Ereignis insgesamt 90 Stunden. Es enthielt eine Starkniederschlagsphase von rund 60 Stunden, mit Intensitäten bis 13 mm/h. Bemerkenswert ist, dass in der Surselva gegen Ende des Ereignisses eine Periode mit erhöhten Intensitäten auftrat (Abb. 2). Die Starkniederschläge trafen damit auf bereits sehr feuchte Böden auf, welche kaum mehr zusätzliches Wasser aufzunehmen vermochten. Die Ereignisse in der Surselva traten zwar zu unterschiedlichen Zeitpunkten und meist in mehreren Schüben auf. Entsprechend zu der maximalen Niederschlagsintensität lässt sich jedoch die stärkste Häufung von grösseren Rutschungen und Murgängen am 16. November zwischen 11 bis 15 Uhr feststellen.

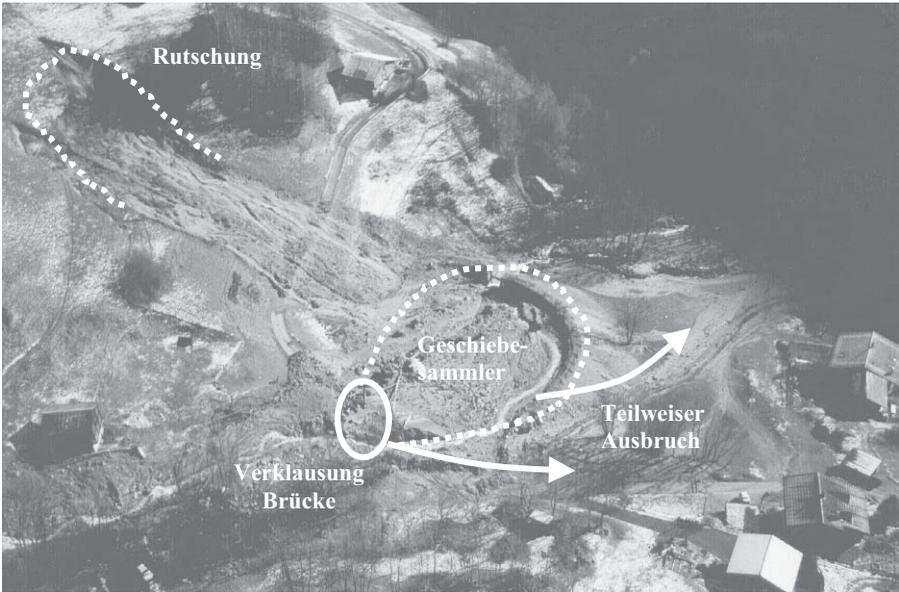
Abb. 3: Geschiebesammler des Val Campliun (Photo: Ch. Wilhelm, Amt für Wald Graubünden)

Fig. 3: Retention basin Val Campliun

Beim Ereignis vom November 2002 kam es gemäss Berichten von Augenzeugen zu insgesamt sieben Murgang-Schüben aus dem Val Campliu. Zusätzlich glitt eine seitliche Rutschung direkt in den Geschiebesammler ab, was dazu führte, dass dieser bereits nach dem zweiten Schub am Samstag, den 16. November, gefüllt war. Beim dritten Schub kam es zum Bruch der Querhölzer beim Auslauf. Nach der Verklauung der Brücke oberhalb des Sammlers konnte nur durch das Anlegen eines temporären Dammes verhindert werden, dass Wasser und Geschiebe entlang der Strasse in den Dorfbereich flossen.

Die Ablagerungen waren jedoch beim Ereignis 2002 - trotz nach 1987 erstelltem Geschiebesammler - am mächtigsten, das heisst das Ereignis 2002 kann als das weitaus grösste dokumentierte Ereignis angesehen werden. Hinsichtlich des Geschiebesammlers (Abb. 4) wird deutlich, dass zum Einen die Erstellung eines solchen Bauwerkes das Aufstellen von - zuweilen auch unerwarteten - Gefährdungsbildern verlangt (hier: seitliche Rutschung sowie Mehrfachereignisse), zum Andern festgelegt und kommuniziert werden muss, welcher Schutz überhaupt vom Bauwerk erwartet wird respektive dem Schadenpotenzial angemessen ist.

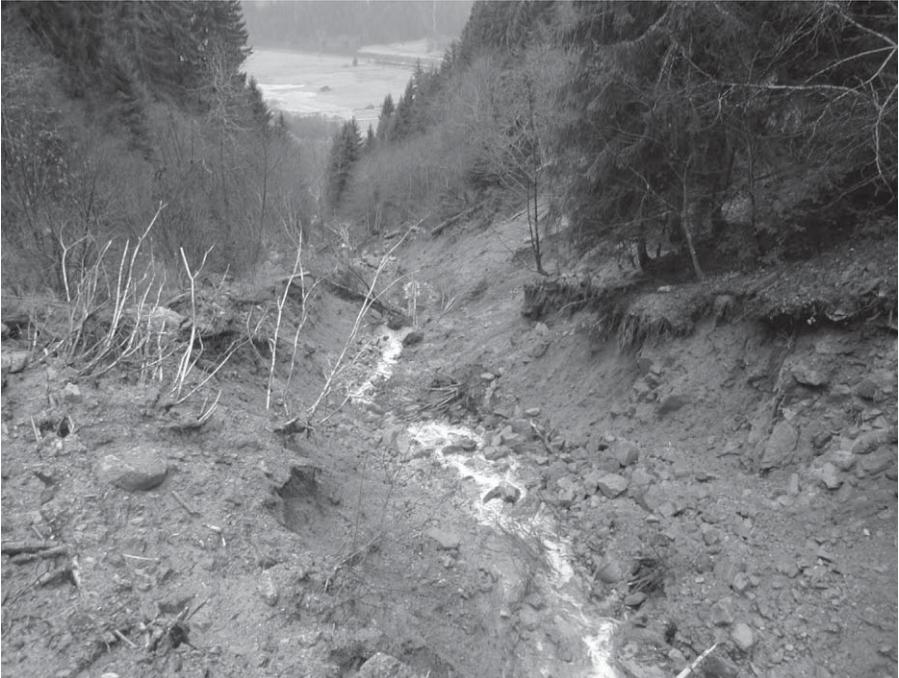
Abb. 4: Beträchtliche Tiefen- und Seitenerosion im Hauptgerinne des Val Campliun

Fig. 4: Remarkable lateral and vertical erosion in the main channel of Val Campliun

Gemäss der Abschätzung wurden im Einzugsgebiet rund 10'000 m³ Material mobilisiert. Massgebend bezüglich Feststofffracht war die aussergewöhnlich starke Erosion im Gerinnebereich, die etwa 60 % der Feststofffracht ausmachte. Die Tiefenerosion betrug über lange Strecken 2 m bei einer früheren Gerinnebreite von etwa 3 m. Auch die Seitenerosion war mit geschätzten 1 bis 2 m beträchtlich. Es resultieren Erosionsleistungen von ca. 10-15 m³/m.

Die Intensität von Tiefen- und Seitenerosion war ausserordentlich und eröffnet Fragen hinsichtlich der prognostischen Gefahrenbeurteilung. Richtwerte, wie sie von Spreafico et al. (1996) publiziert wurden, sind für die Abschätzung des Geschiebepotenzials unerlässlich. Das Ereignis im Val Campliu unterstreicht aber zum Einen die Bedeutung einer fallspezifischen Betrachtung, zum Andern die Bedeutung der Szenarienbildung. Das auslösende Niederschlagsereignis war gegenüber den häufig bei der Beurteilung kleiner Einzugsgebiete zugrunde gelegten kurzzeitigen Intensivniederschlägen von ganz anderem Charakter. Nur durch die dreitägigen Niederschläge sind die Mehrfachereignisse von sieben Murgang-Schübe in zwei Tagen erklärbar und damit auch die grossen Erosionsbeträge. Solche Situationen können prognostisch mit Szenarien abgebildet werden, was aber ein umfassendes Verständnis der massgebenden Wildbach-Elemente und deren räumliches und zeitliches Zusammenwirken verlangt (Frick et al., 2004).

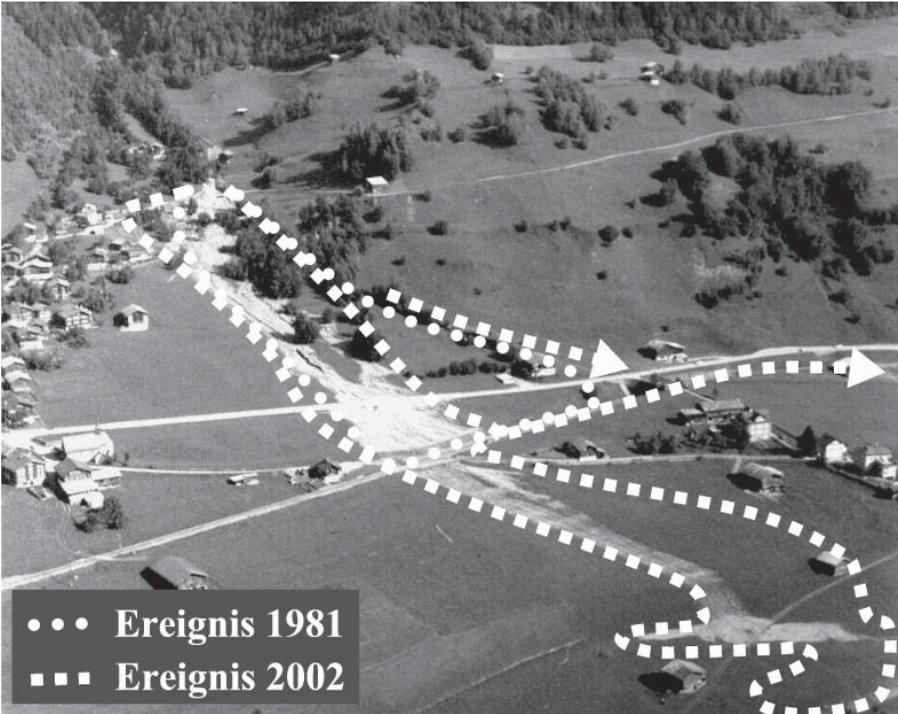
Abb. 5: Ereignisse 1987 (Photo), 1981 und 2002 (Photo: H. Klöti, Trun)

Fig. 5: Events of 1987 (photo), 1981 and 2002

Der Prozessraum im Kegelbereich entspricht dem Wirkungsraum von früheren dokumentierten Ereignissen (Abb. 5). Dies unterstreicht die Bedeutung von Ereignisdokumentationen (Burren und Eyer, 2000, Hübl et al., 2002), wengleich selbstverständlich Schlüsse von vergangenen Ereignissen auf die künftige Gefährdung nur ein Teil einer zeitgemässen Gefahrenbeurteilung sind.

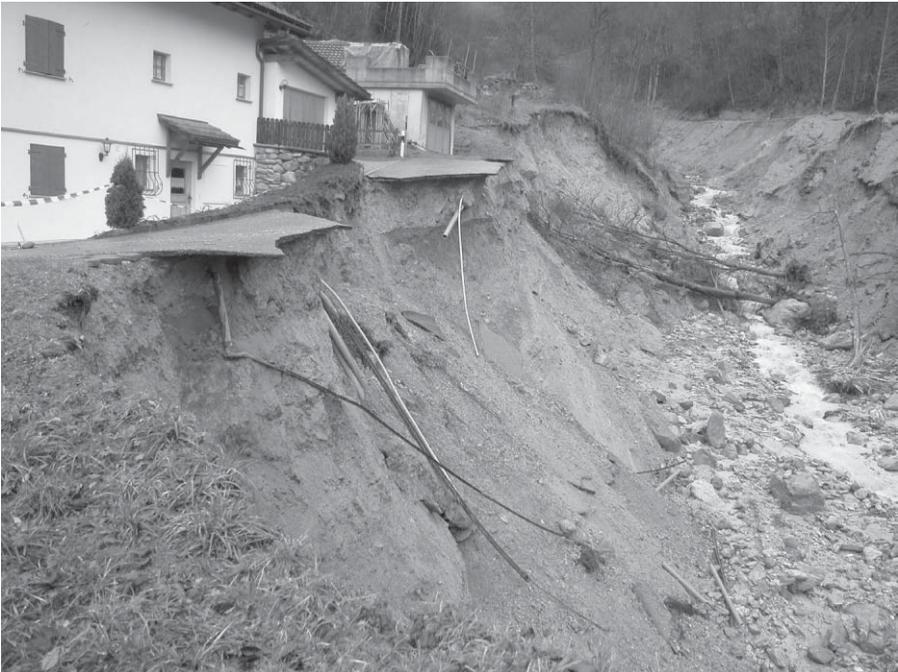
Abb. 6: Im Val Valdun erreicht die Seitenerosion im Dorfbereich etwa 7 m. Zerstörte Zufahrtswege und geborstene Leitungen sind die Folge.

Fig. 6: Lateral erosion came up to 7 m near the village and caused heavy damage to streets and mains

Dominierend beim aktuellen Ereignis waren starke Erosionsprozesse im Gerinnebereich und die weitreichende Destabilisierung der Einhänge. Tiefenerosion von mehreren Metern sowie Uferabbrüchen im Bereich von 20 m (teilweise bis 50 m) oberhalb der Gerinnesohle sind die Regel. Entsprechend resultieren Erosionsbeiträge im Bereich von 40 bis 50 m³/m³ (s. Abb. 6). Gesamthaft gesehen wurde etwa 1/3 der Gesamtfracht aus dem unmittelbaren Sohlenbereich und 2/3 aus den Böschungsbereichen mobilisiert. Starke Aktivität wurde auch im großflächigen Rutschgebiet „Igniu“ im oberen Teil des Einzugsgebiet festgestellt. Eine mächtig ausgeweitete Runse hat Material aus diesem Gebiet ins Hauptgerinne geliefert.

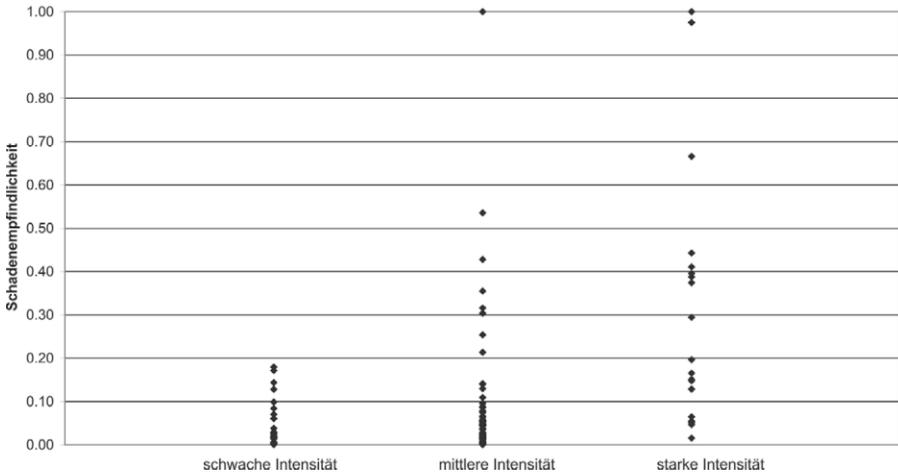
Intensitätsstufen dyn. Überschwemmung - Schadenempfindlichkeit

Abb. 8: Schadenempfindlichkeit in Abhängigkeit der Intensität (Fließgeschwindigkeit v , Höhe h)

Fig. 8: Vulnerability divided to intensity classes (flow velocity v , inundation height h)

Kimmerle (2002) hat vier Fallstudien aufgearbeitet und die Zusammenhänge zwischen Wildbachprozessen und Gebäudeschäden (Gebäudestruktur) untersucht. 111 Datenpunkte zu dynamischen Überschwemmungen konnten ausgewertet werden. Abb. 8 zeigt die Aufteilung gemäss den Intensitätsstufen schwach, mittel und stark, Tab. 2 die entsprechenden statistischen Werte.

Die in Rueun ermittelten Werte zeigen ein vergleichbares Bild wie Abb. 8, liegen aber generell höher. Die Mittelwerte betragen in Abhängigkeit der Intensität 6, 15 und 57 %. Sie liegen also jeweils um rund den Faktor 1.5 höher als die Werte in Tab. 2. Es zeigt sich, dass bei schwachen Intensitäten eher höhere Werte einzusetzen sind, wenn nicht nur mit Wasser, sondern auch mit Feststoffen (Schlamm) gerechnet werden muss. Der Wert für die mittlere Inten-
