Eine CKW-Grundwassersanierung – ein Fallbericht

Jürgen Abrecht¹

Zusammenfassung

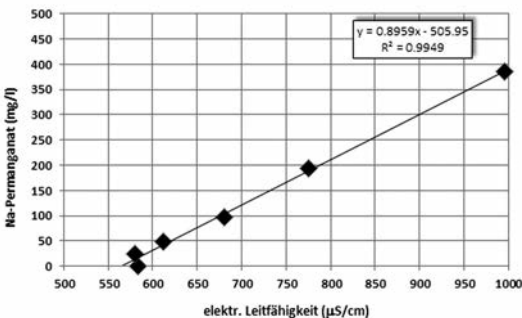
Eine Injektionsphase umfasst jeweils den Zeitraum zwischen Beginn der Injektion einer Na-Permanganatcharge von jeweils 1'000 l (40%ige Lösung) und dem Ende der auf die Injektion folgenden Pumpphase ohne Injektion, aber mit Zuschaltung des Nass-Aktivkohlefilters. Beprobungen zur Erfolgskontrolle fanden in der Regel statt, wenn das Wasser aus den Extraktionspegeln farblos, d. h. frei von Permanganat war. Analysen zeigten, dass der Permanganatgehalt mittels Leitfähigkeitsmessungen recht gut bestimmt werden kann (Fig. 8).

Fig. 8: Korrelation zwischen elektrischer Leitfähigkeit und Na-Permanganat-Gehalt.

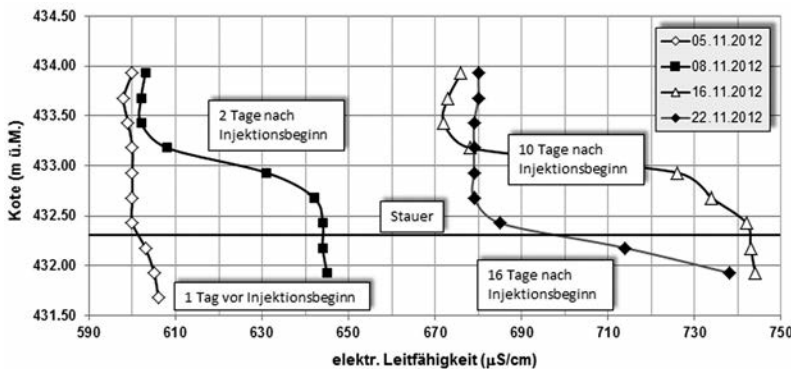
Fig. 16: Leitfähigkeitsprofile in Kb 12/1 zwischen 5.11.2012 und 22.11.2012. Die Injektion in Kb 04/2 begann am 6.11.2012 und war am 16.12.2012 zu Ende.

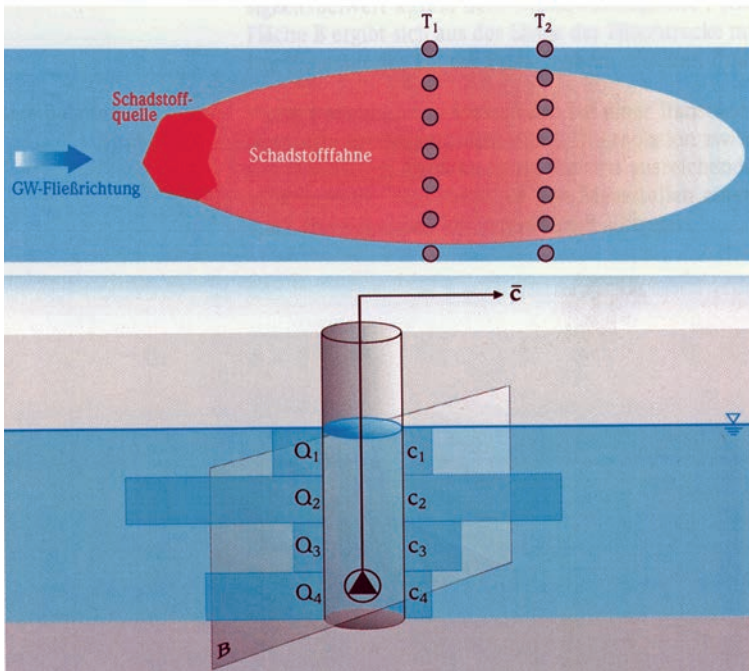
immer wesentlich tiefere Gehalte zeigen, wäre damit auch für diese Stoffe das Sanierungsziel erreicht. Angesichts der bekannten Schwierigkeiten bei CKW-Sanierungen kann nicht vorausgesagt werden, ob dieses Ziel mit verhältnismässigem finanziellen Aufwand überhaupt erreicht werden kann. Es stellt sich daher die Frage nach den Abbruchkriterien, wie sie zurzeit auch im Rahmen des ChloroNet diskutiert werden. Seit 2011 haben wir deshalb am Standort in einer Kontrollebene längs der abstromseitigen Parzellengrenze nicht nur die Konzentrationen erfasst, sondern auch die aus dem Standort freigesetzten CKW-Frachten zu ermitteln versucht. Das grundsätzliche Vorgehen bei der Frachtenabschätzung ist in Fig. 18 grafisch dargestellt.

Fig. 18: Prinzip der Ermittlung der Schadstofffracht bei einem einzelnen Schadenherd. Oben: Schadstofffahne mit 2 Kontroll Ebenen (T1, T2), unten: Berücksichtigung unterschiedlicher Durchlässigkeiten Q (Zuflussgewichtung) bei der Multilevel-Beprobung. Quelle: Hessisches Landesamt für Umwelt und Geologie 2008.

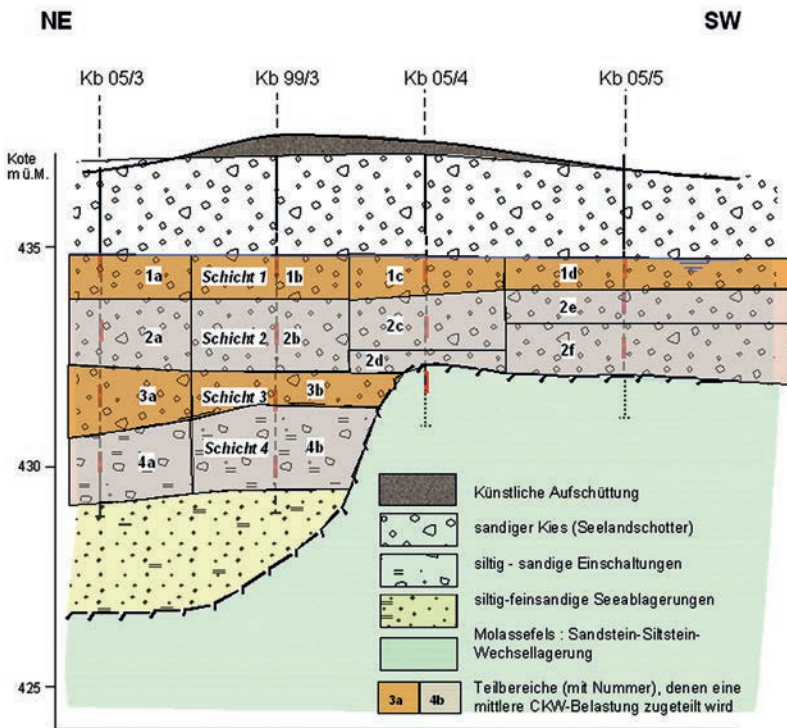
Dabei wurden je nach Leitermächtigkeit 3 oder 4 Schichten ausgeschieden, welche wiederum in 4 Einzelteile (je 1 pro Messstelle) unterteilt wurden. In Fig. 19 sind die insgesamt 18 Teilflächen (inkl. Nummerierung) und die 14 Multilevel-Beprobungskompartimente dargestellt.

- Für jede Teilfläche wurde dann die Fracht pro Zeiteinheit berechnet, wobei für jede das gleiche Gefälle $i = 0.0033$ und ein Durchlässigkeitsbeiwert $k_f = 0.005$ m/s verwendet wurde. Einzig für die feinkörnigere, siltig-sandige Basis der Schotter (Teilflächen 4a und 4b in Fig. 19) wurde ein Durchlässigkeitsbeiwert $k_f = 0.0007$ m/s eingesetzt.

Fig. 19: Die Kontrollebene mit den 4 GW-Messstellen und ihre Unterteilung in Teilebenen. Jeder Teilebene wurden eine CKW-Konzentration, ein Gefälle und ein Durchlässigkeitsbeiwert zugeordnet.
